**EA.06**

PROYECTO BÁSICO Y DE EJECUCIÓN: OBRAS DE RESTAURACIÓN DE LAS CUBIERTAS, GALERÍA Y NAVE INTERIOR DE LA IGLESIA DE SANTA MARÍA DE LA CUESTA EN CUÉLLAR (SEGOVIA)

ESTADO ACTUAL  
**ALZADO NORTE**

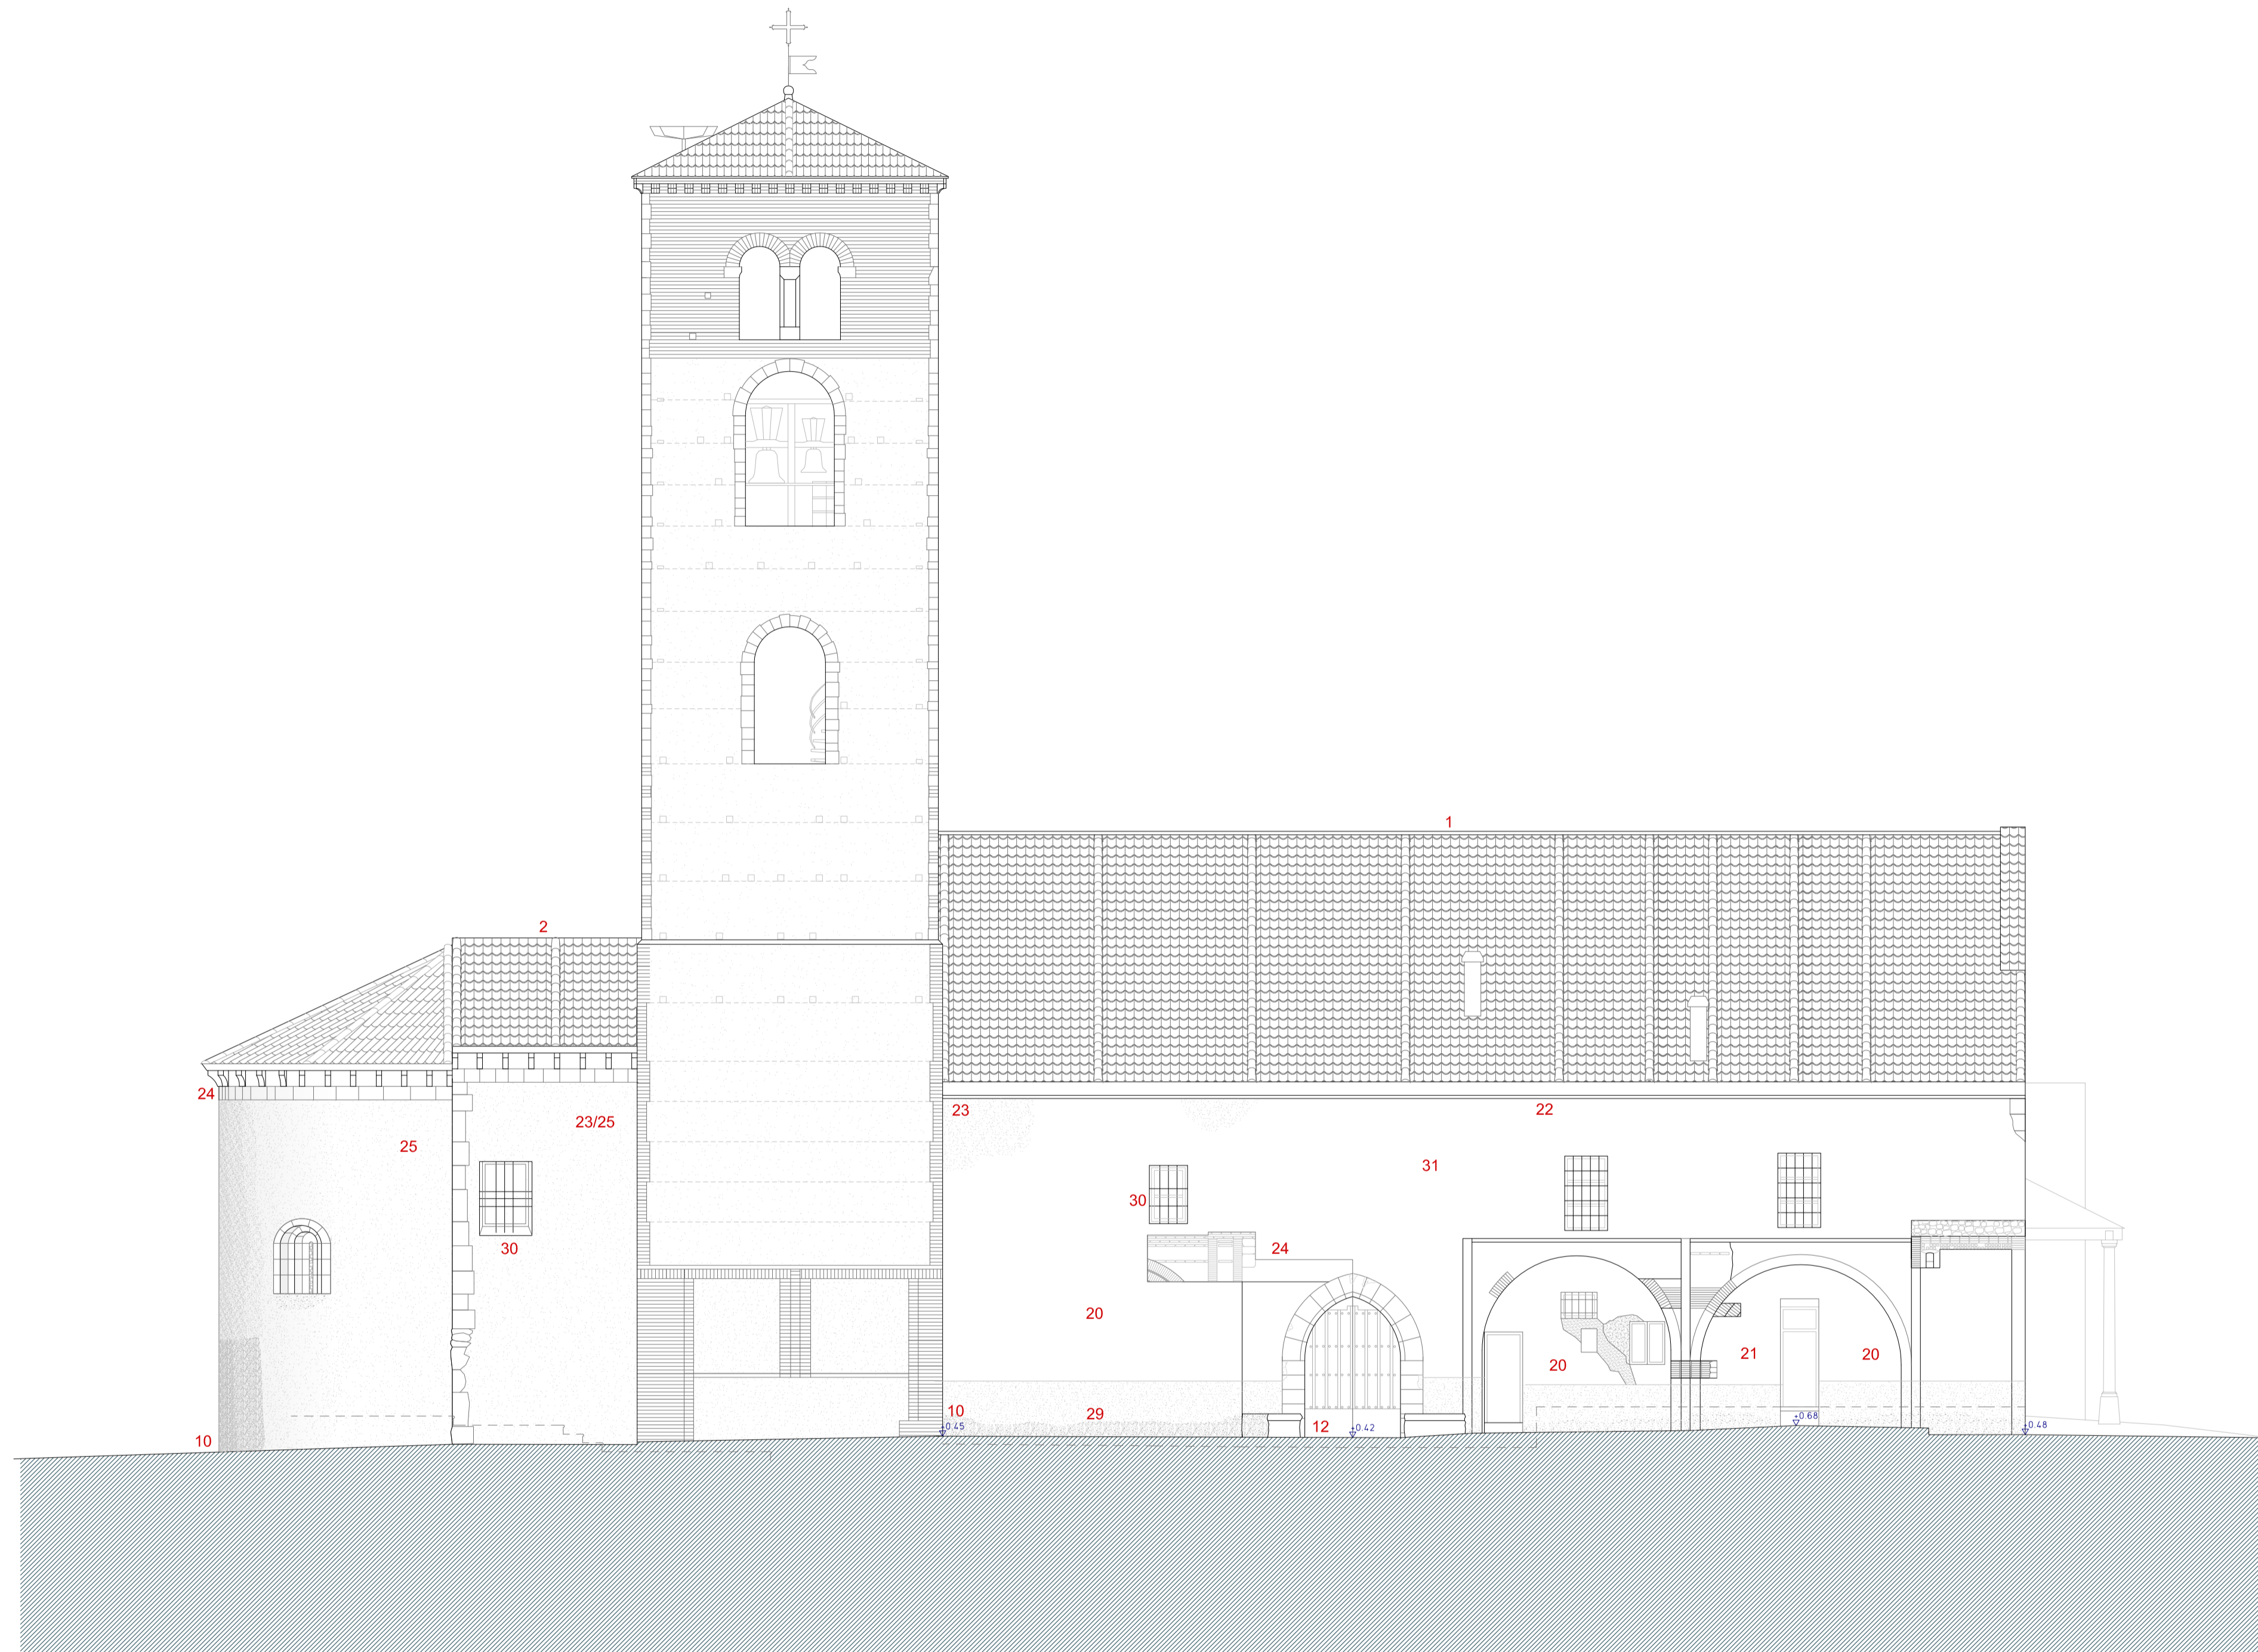
- 1 DEFECTOS PUNTUALES DE IMPERMEABILIZACIÓN. ESTRUCTURA INFERIOR DE HORMIGÓN EN BUEN ESTADO.
- 2 DEFECTOS PUNTUALES DE IMPERMEABILIZACIÓN. ESTRUCTURA INFERIOR DESCONOCIDA.

- 3 GRAVES DEFECTOS DE IMPERMEABILIZACIÓN. ESTRUCTURA INFERIOR CON DAÑOS RECUPERABLES
- 4 GRAVES DEFECTOS DE IMPERMEABILIZACIÓN. ESTRUCTURA INFERIOR IRRECUPERABLE.

- 5 PAVIMENTO DE LAJAS DE PIEDRA Y SOLERA DE HORMIGÓN QUE IMPIDE LA TRASPIRACIÓN.
- 6 GRIETAS EN EL ENCUENTRO DE PARAMENTOS.
- 7 GRIETAS POR CESIÓN DE LA BASE.

- 8 COLAPSO DE LA ESTRUCTURA POR CESIÓN DE LA BASE.
- 9 SECCIÓN ÚTIL DE VIGUETAS INSUFICIENTE.
- 10 LESIONES POR HUMEDADES DE ASCENSIÓN CAPILAR EN LA BASE DE LOS MUROS.

- 11 INTERVENCIÓN IMPROCEDENTE. HABILITACIÓN DE LA CILLA COMO VIVIENDA
- 12 CARPINTERÍA DE MADERA MUY DETERIORADA Y CON ACTUACIONES IMPROCEDENTES.
- 13 SOLADO NO ORIGINAL MUY DETERIORADO

- 14 SOLADO ORIGINAL CEDIDO LIGERAMENTE INCLINADO.
- 15 SOLADO INAPROPIADO Y SOBREELEVADO.
- 16 SOLADO INAPROPIADO.
- 17 GRUESAS CAPAS DE YESO AGRIETADAS Y DESPRENDIDAS.

- 18 MOLDURAS PUNTUALMENTE DESAPARECIDAS.
- 19 MANCHAS POR FILTRACIONES DE AGUA EN CUBIERTA.
- 20 HUECOS CEGADOS DE LA ARQUERÍA MUDÉJAR.
- 21 FÁBRICA DE LADRILLO DE LA ARQUERÍA DETERIORADA.

- 22 CORNISA INAPROPIADA.
- 23 DAÑOS PRODUCIDOS POR DESAGÜE INAPROPIADO DE LIMAHOYA
- 24 SILLARES DETERIORADOS.
- 25 PARAMENTO AFECTADO POR MICROORGANISMOS.

- 26 CERRAMIENTO INAPROPIADO DE HUECO.
- 27 REVOCO MUY DETERIORADO.
- 28 REVOCO QUE PRECISA REPARACIÓN.
- 29 ZÓCALO DE MORTERO DE CEMENTO.
- 30 CONJUNTO DE CARPINTERÍA Y VIDRIO EN MAL ESTADO.

- 31 REVOCO QUE OCULTA FÁBRICAS ORIGINALES.
- 32 ALERO DE LADRILLO CON ELEMENTOS ROTOS Y ALGUNOS INAPROPIADOS.
- 33 CENEFA DE LADRILLO DETERIORADA.
- 34 ALERO DE MADERA MUY DETERIORADO.

- 35 CAPAS DE PINTURA DESPRENDIDAS Y MOLDURAS A REPARAR.
- 36 PORTADA ROMÁNICA CON PIEDRA LABRADA DEGRADADA Y RECUBIERTA DE CAPA DE YESO.
- 37 PORTADA ROMÁNICA TRAZA SEMI-DESAPARECIDA.

- 38 PAVIMENTO DE SOLERA DE HORMIGÓN.
- 39 BASA DE PILASTRAS COMPLETAMENTE DEGRADADA POR HUMEDADES DE CAPILARIDAD.
- 40 BARANDILLA CON PASAMANOS Y BALAUSTRÉS DETERIORADOS.

- 41 NIVEL DE TIERRA EXTERIOR SOBREELEVADO QUE PRODUCE HUMEDADES AL INTERIOR.
- 42 POLICROMÍA OCULTA BAJO VARIAS CAPAS DE PINTURA.
- 43 PINTURA DEGRADADA QUE OCULTA LA COLORACIÓN ORIGINAL.
