ILUSTRISIMO AYUNTAMIENTO DE LA VILLA DE CUELLAR
 PROYECTO DE EJECUCION MARZO DE 2006 / DIV. FASES DICIEMBRE 2006
CONSOLIDACION Y RESTAURACION DE LAS MURALLAS DE CUELLAR (SEGOVIA) . FASE 1
 FERNANDO NIETO CRIADO, JESUS NIETO CRIADO. ARQUITECTOS

PLANO : **IP.4**
 FASE 1
 ESCALA 1 : 200

INTERVENCION EN PARAMENTOS Y CORONACION
 ALZADOS GENERALES
 TRAMO AS000-AS138 EXTERIOR

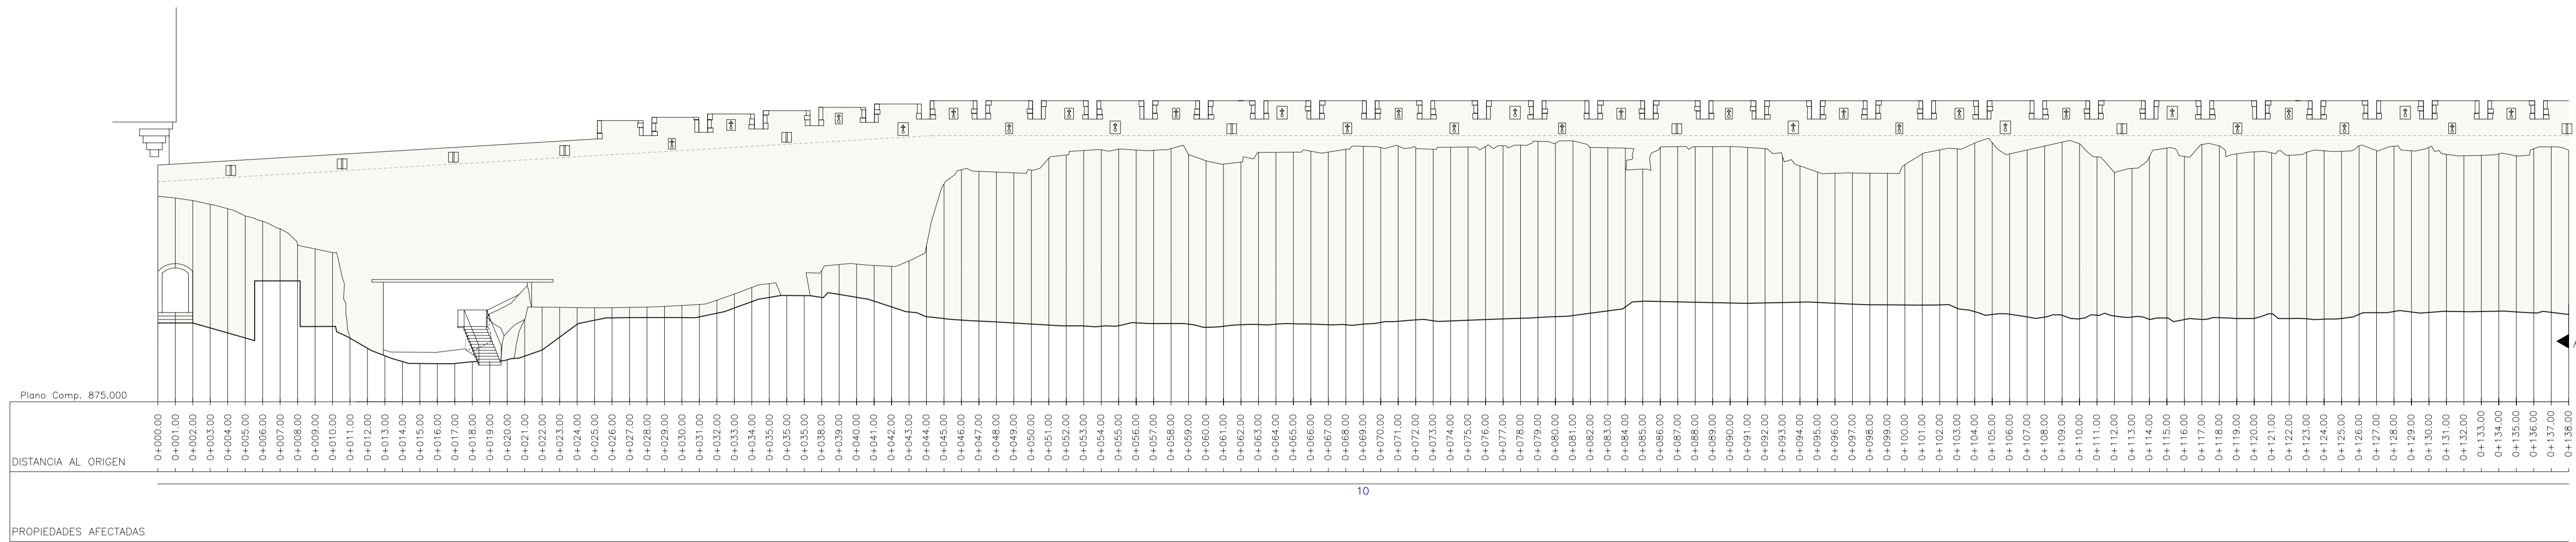
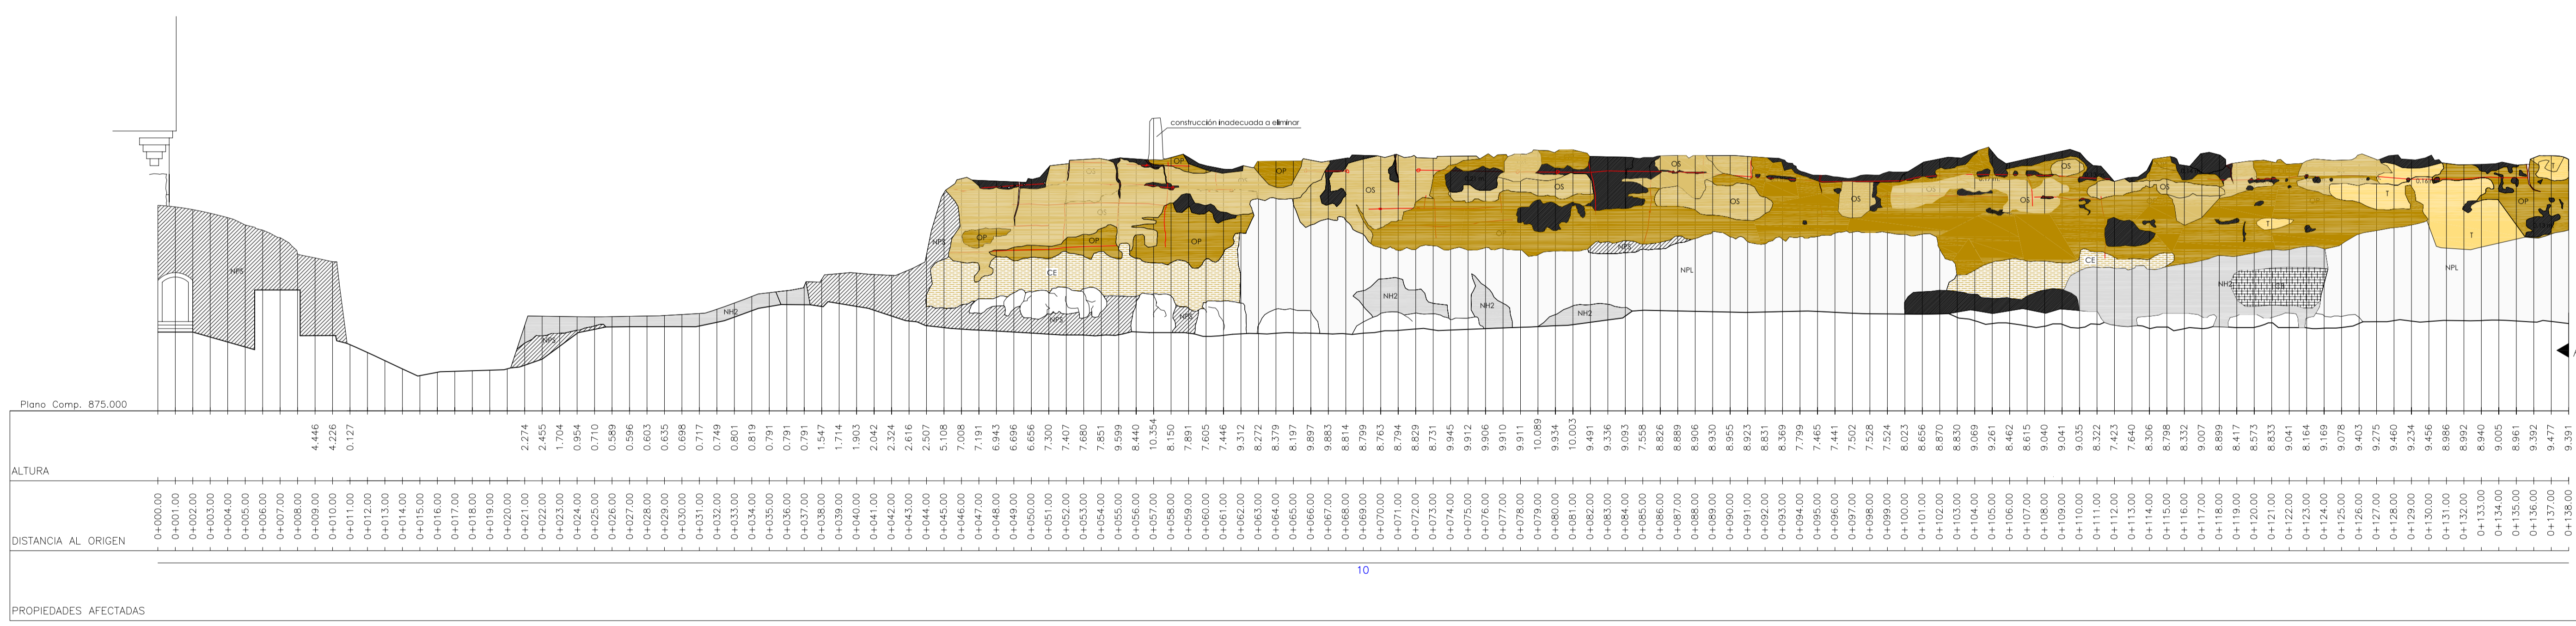
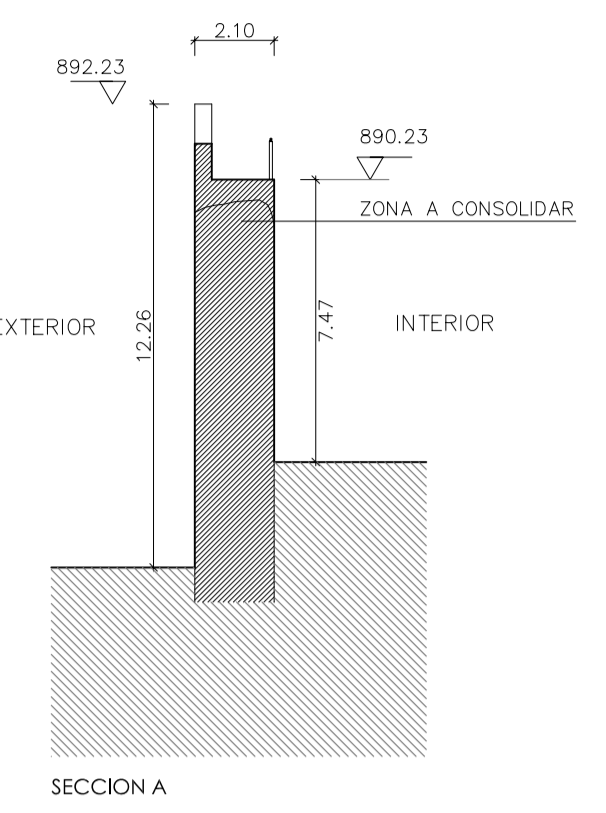
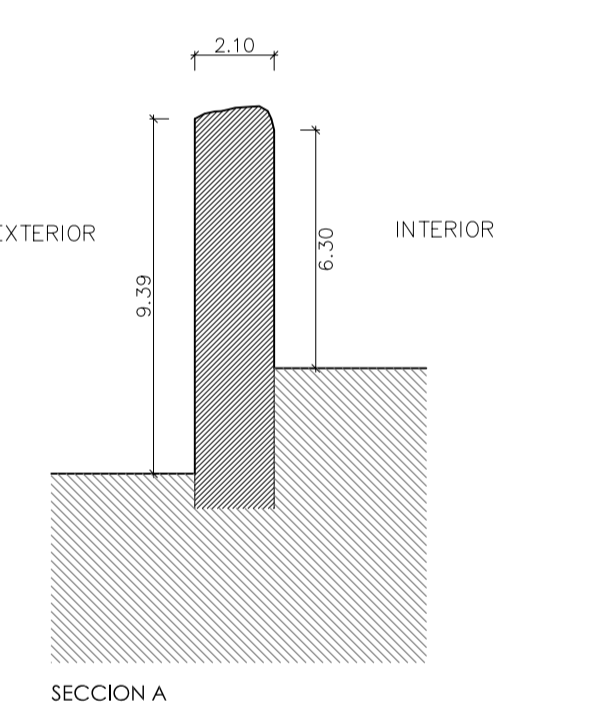
PROYECCION EN VERDADERA MAGNITUD DE TODOS LOS LIENZOS
