CONSOLIDACION Y RESTAURACION DE LAS MURALLAS DE CUELLAR (SEGOVIA). FASE 1

IP.6

INTERVENCION EN PARAMENTOS Y CORONACION

TRAMO AS138-AS235 EXTERIOR

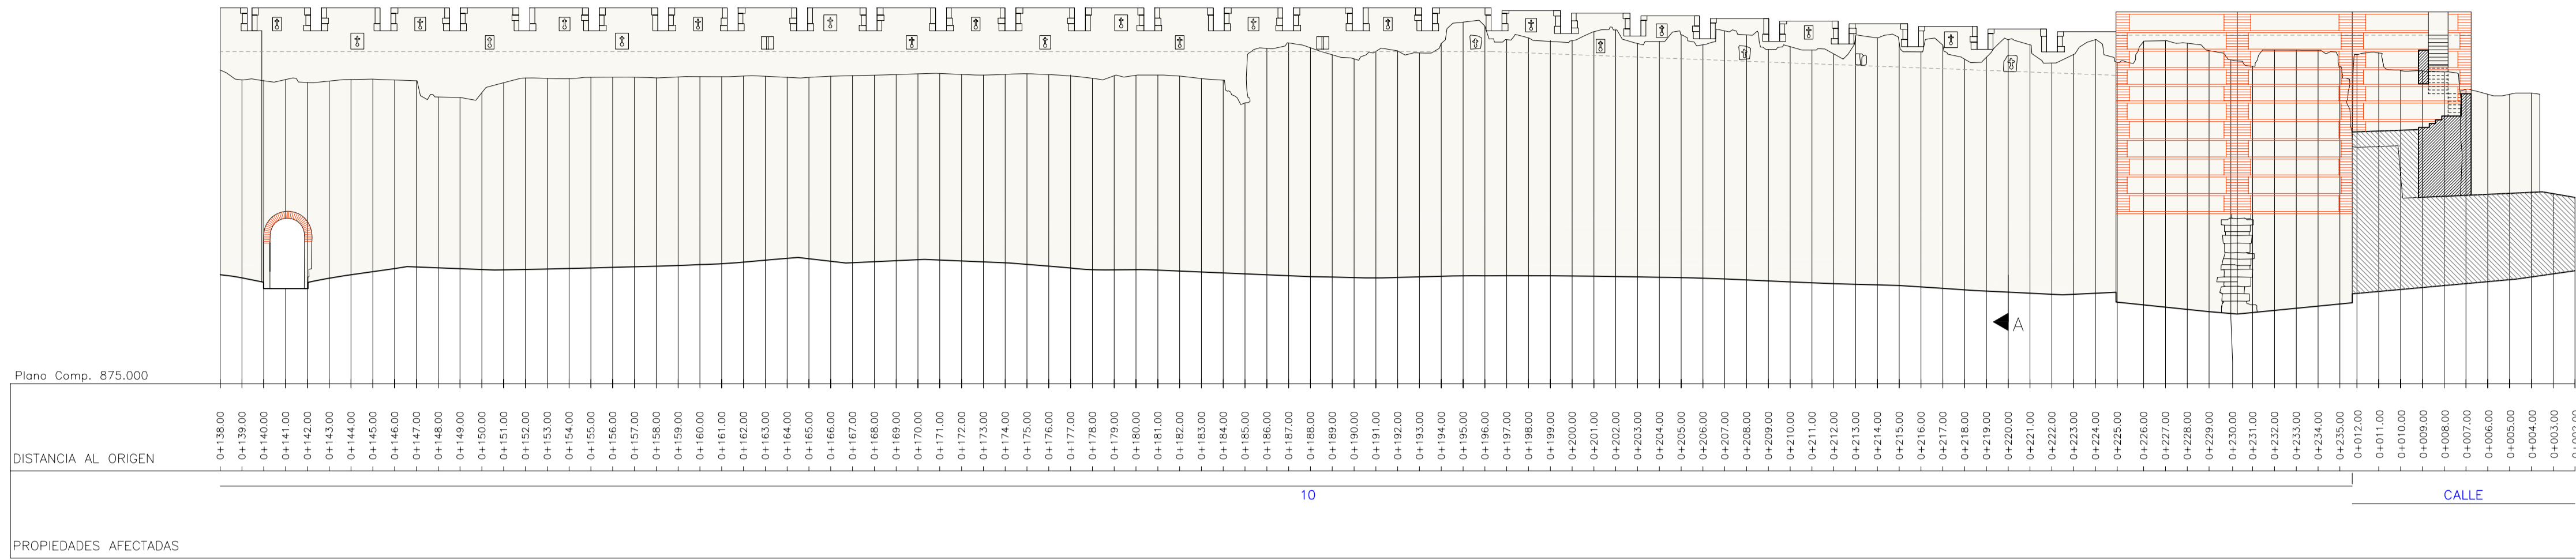
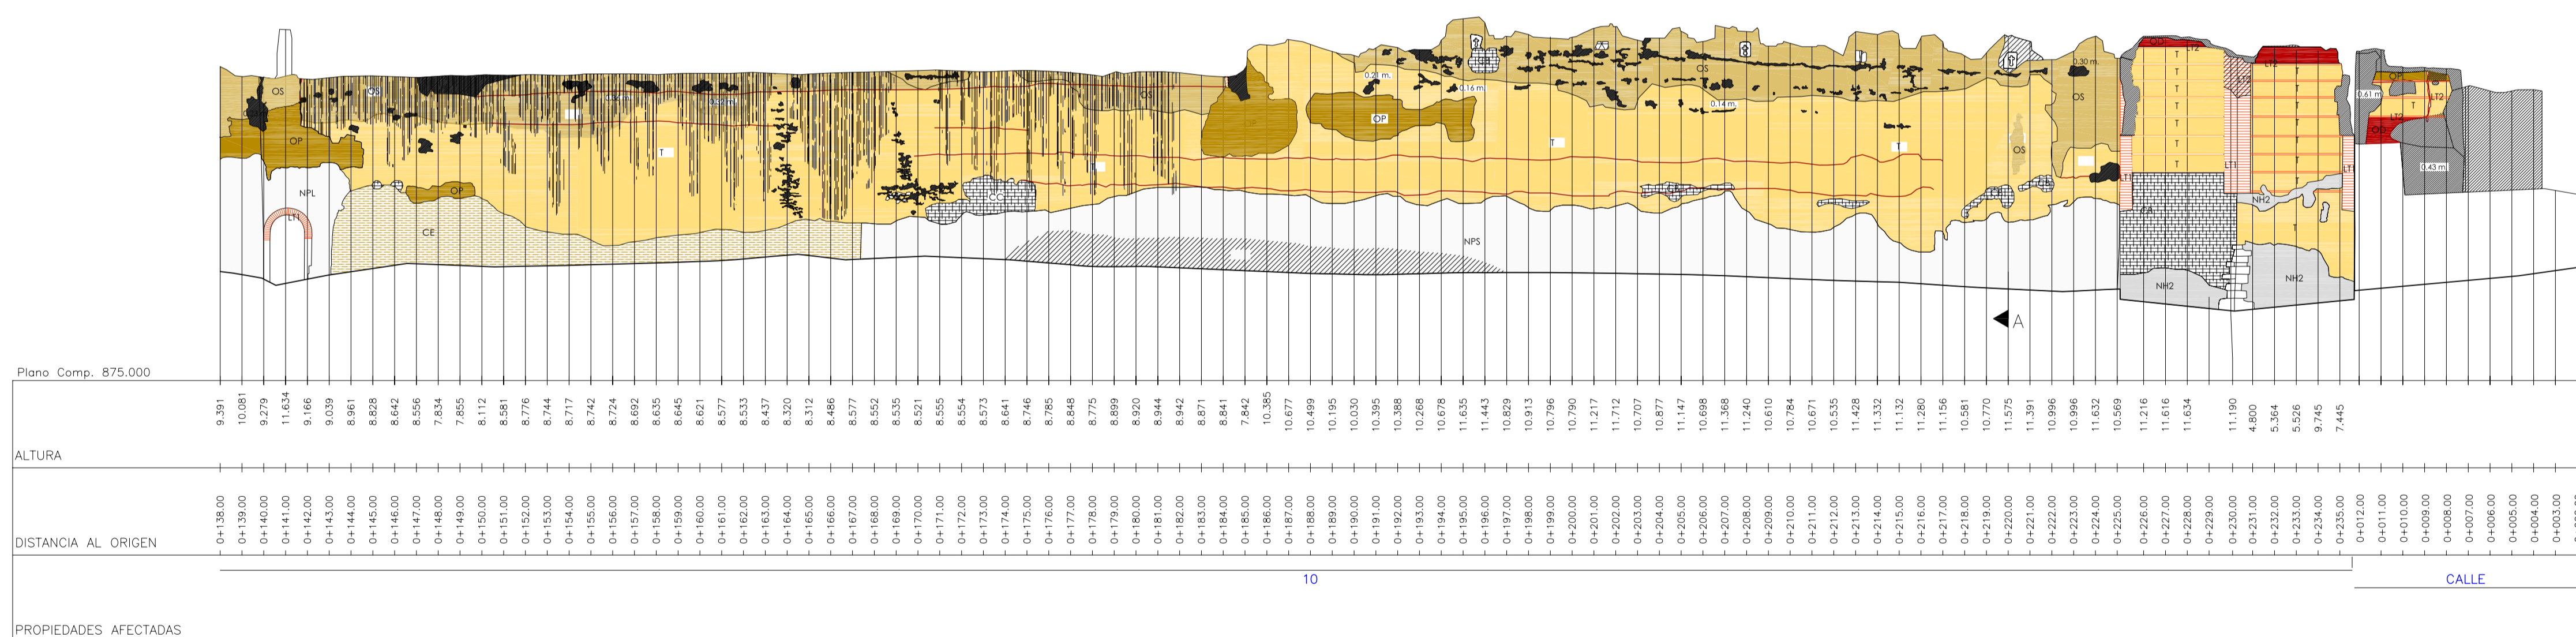
INTERVENCION EN PARAMENTOS

PROYECCION EN VERDADERA MAGNITUD DE TODOS LOS LIENZOS

ALZADOS GENERALES
