PROYECTO DE EJECUCION MARZO DE 2006 / DIV. FASES DICIEMBRE 2006

CONSOLIDACION Y RESTAURACION DE LAS MURALLAS DE CUELLAR (SEGOVIA). FASE 1

PLANO : FASE 1 IP.8

INTERVENCION EN PARAMENTOS Y CORONACION ESCALA 1 : 200

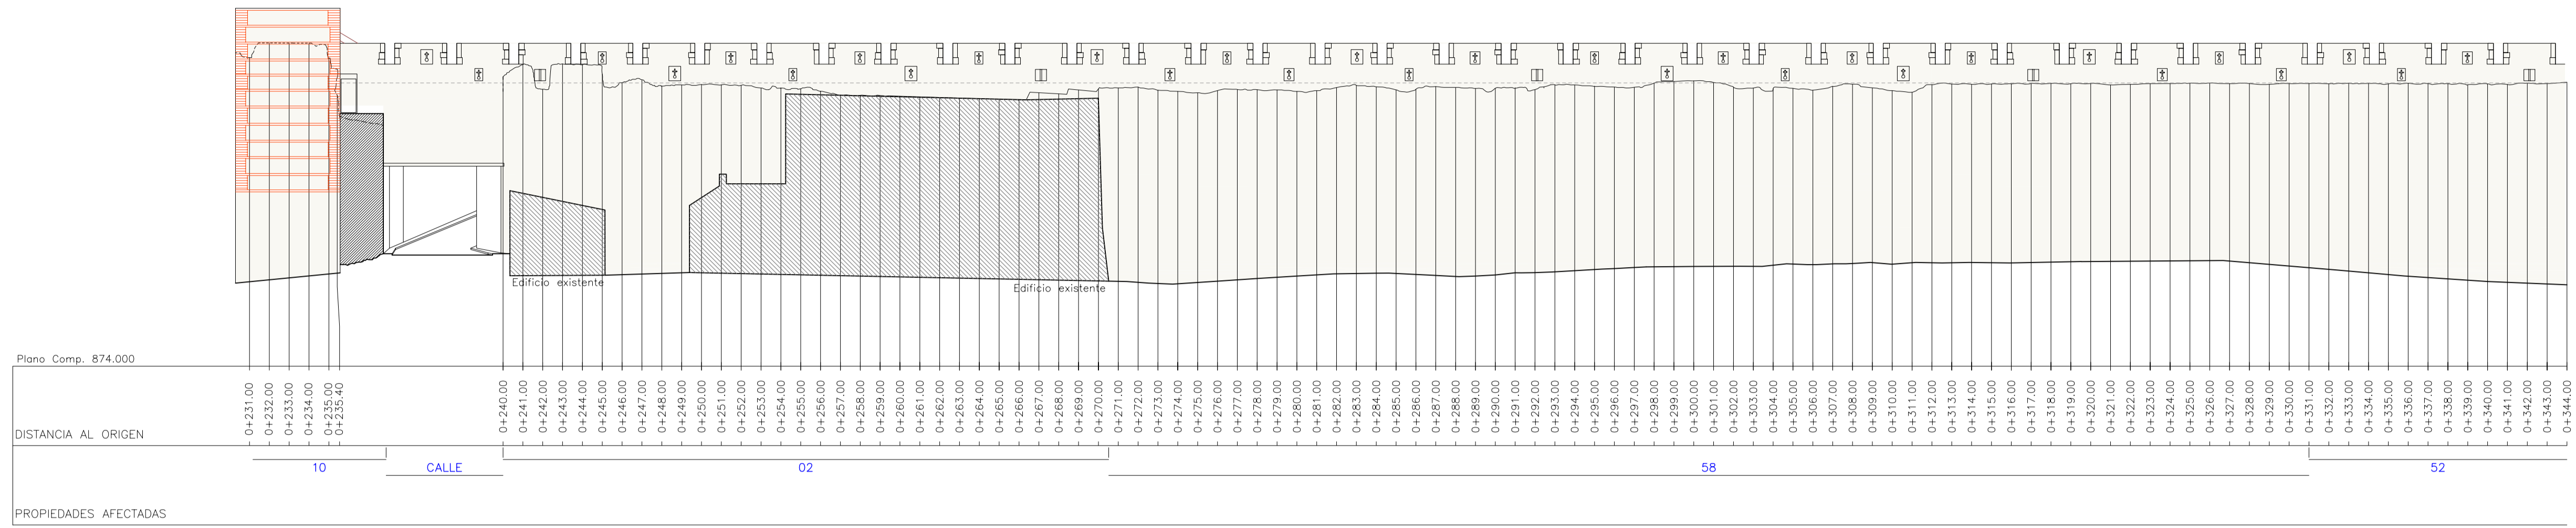
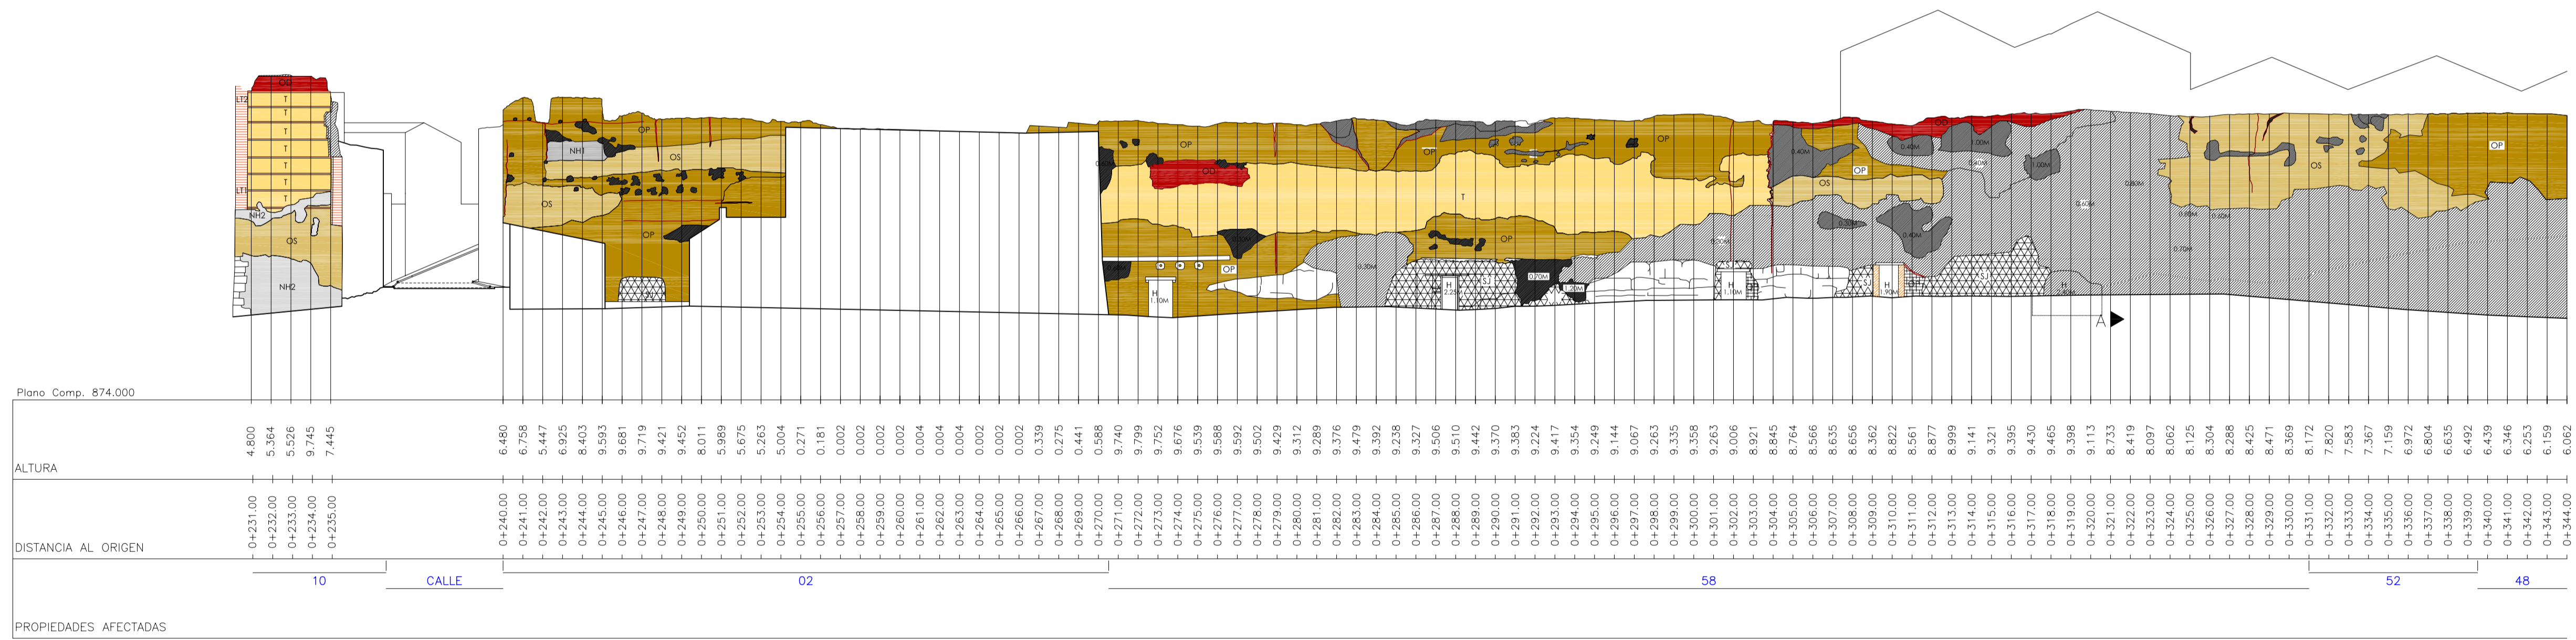
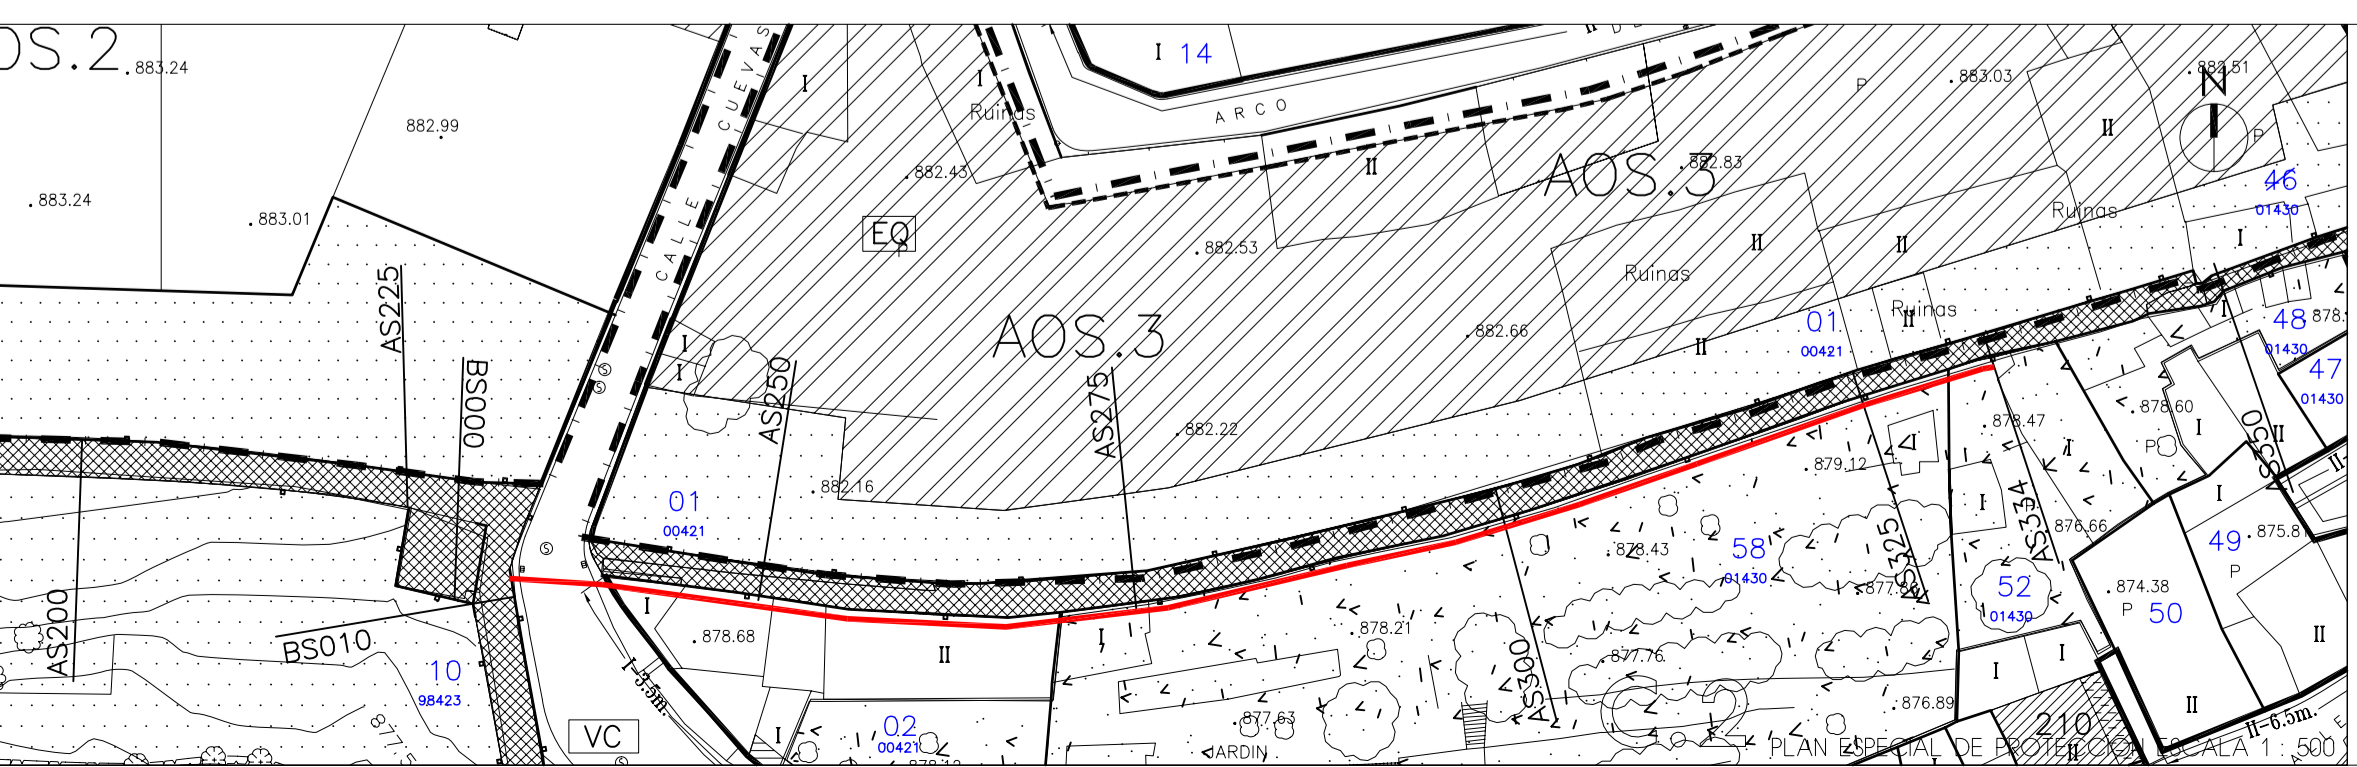
ALZADOS GENERALES TRAMO AS235-AS344 EXTERIOR
