PROYECTO DE EJECUCION MARZO DE 2006 / DIV. FASES DICIEMBRE 2006

CONSOLIDACION Y RESTAURACION DE LAS MURALLAS DE CUELLAR (SEGOVIA). FASE 1

INTERVENCION EN PARAMENTOS Y CORONACION ESCALA 1:200

ALZADOS GENERALES TRAMO AN410-AN527 EXTERIOR

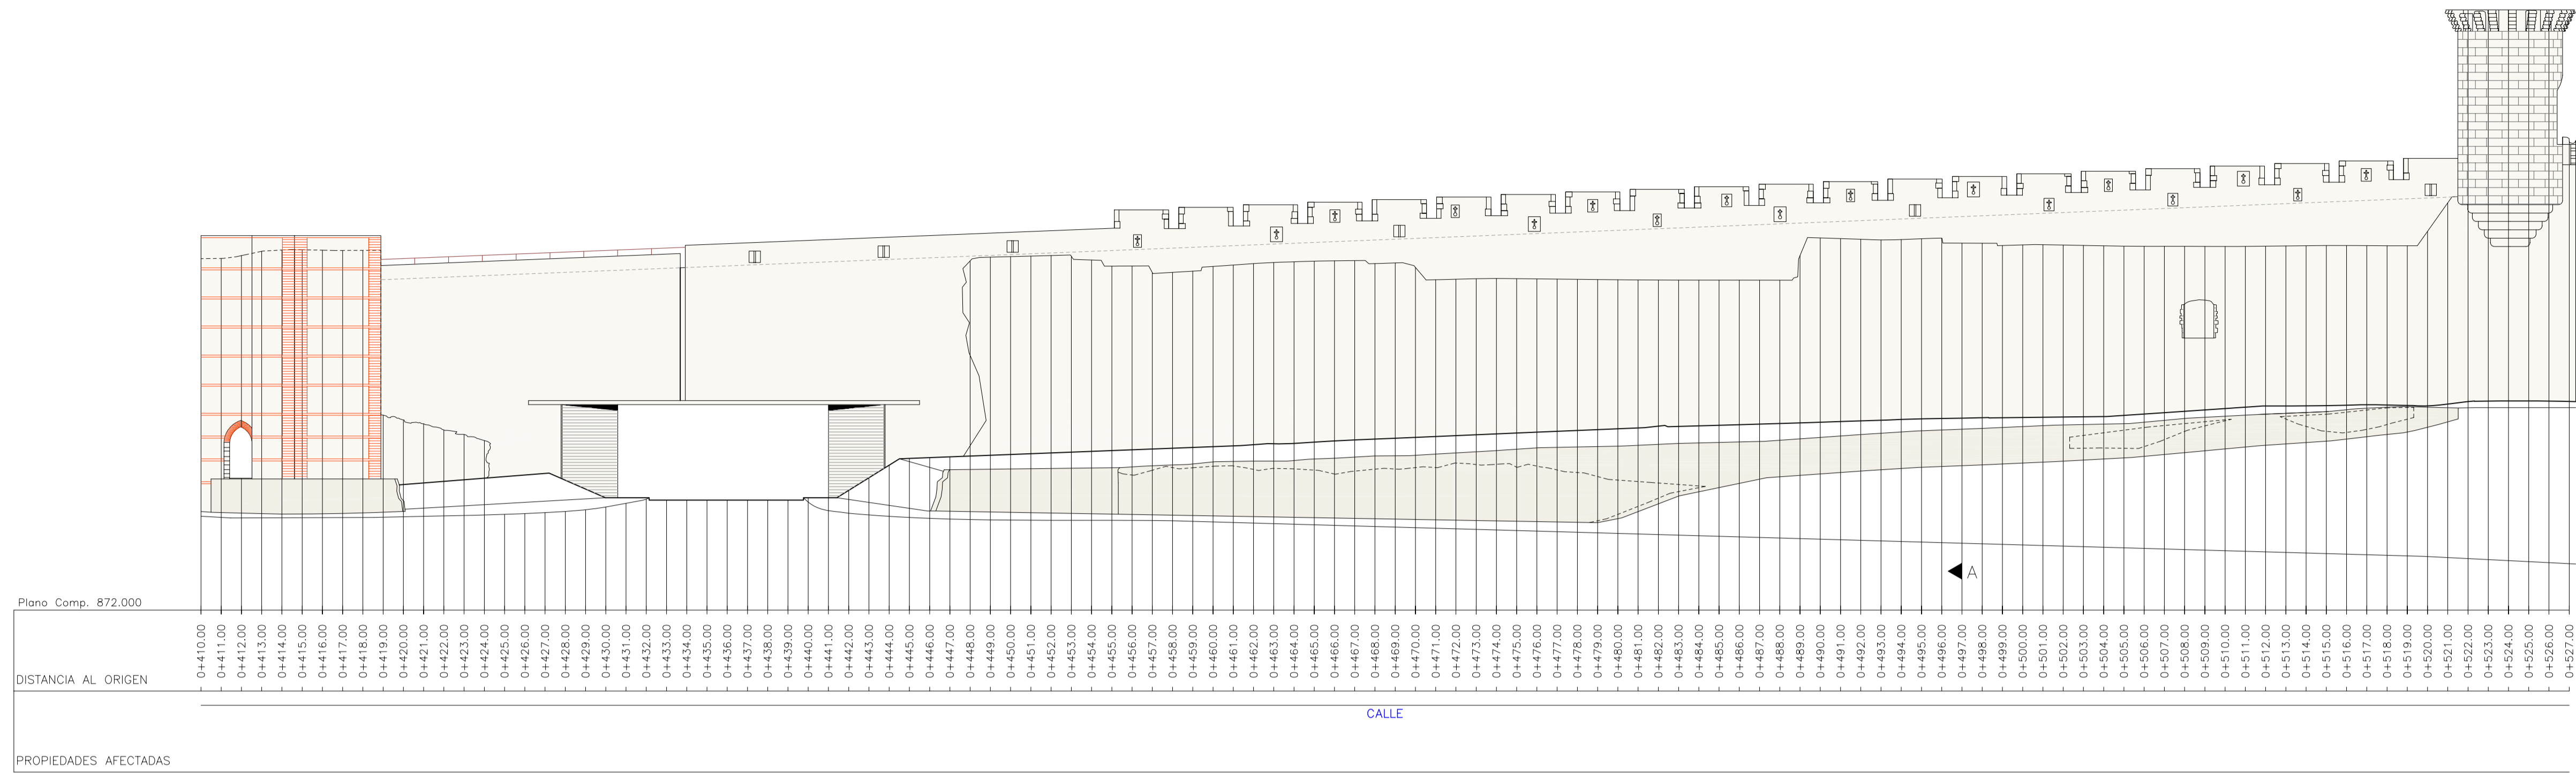
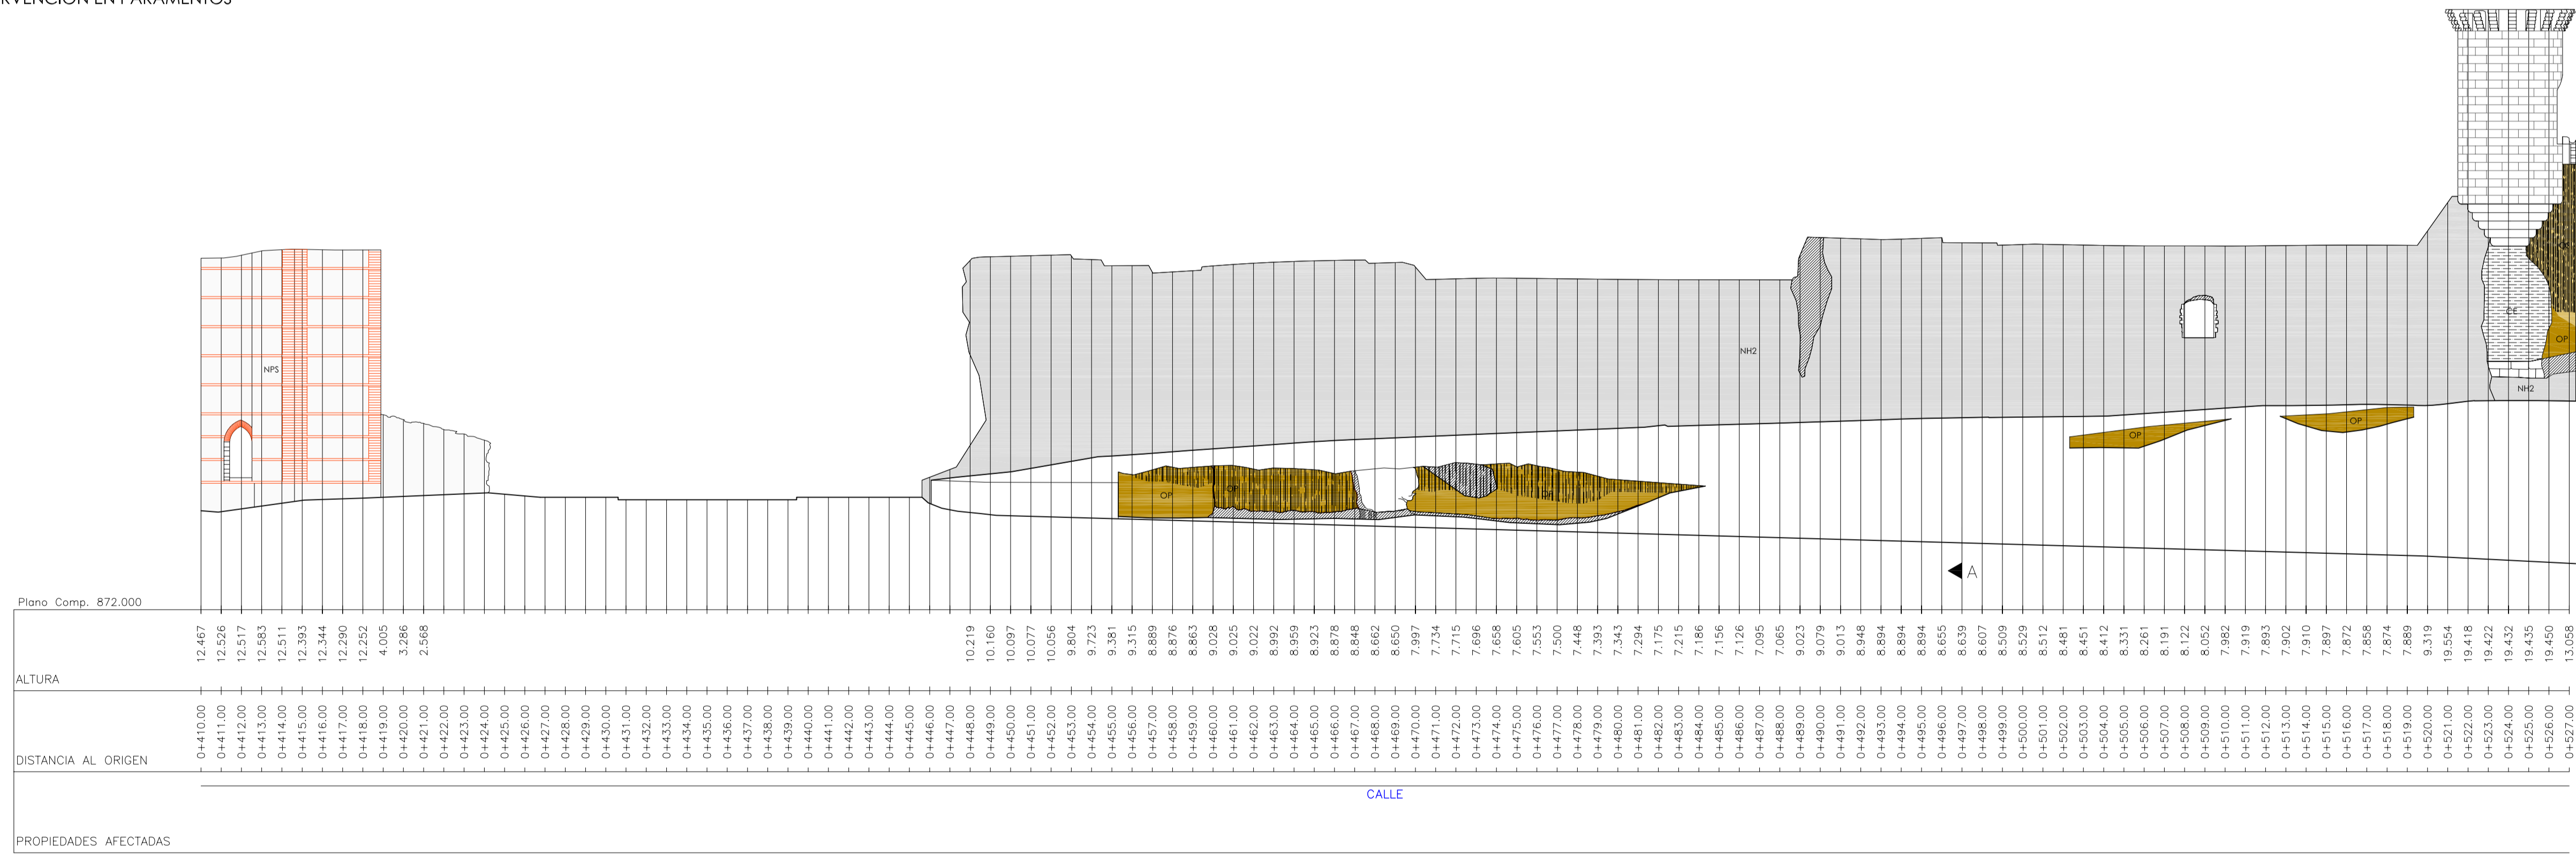
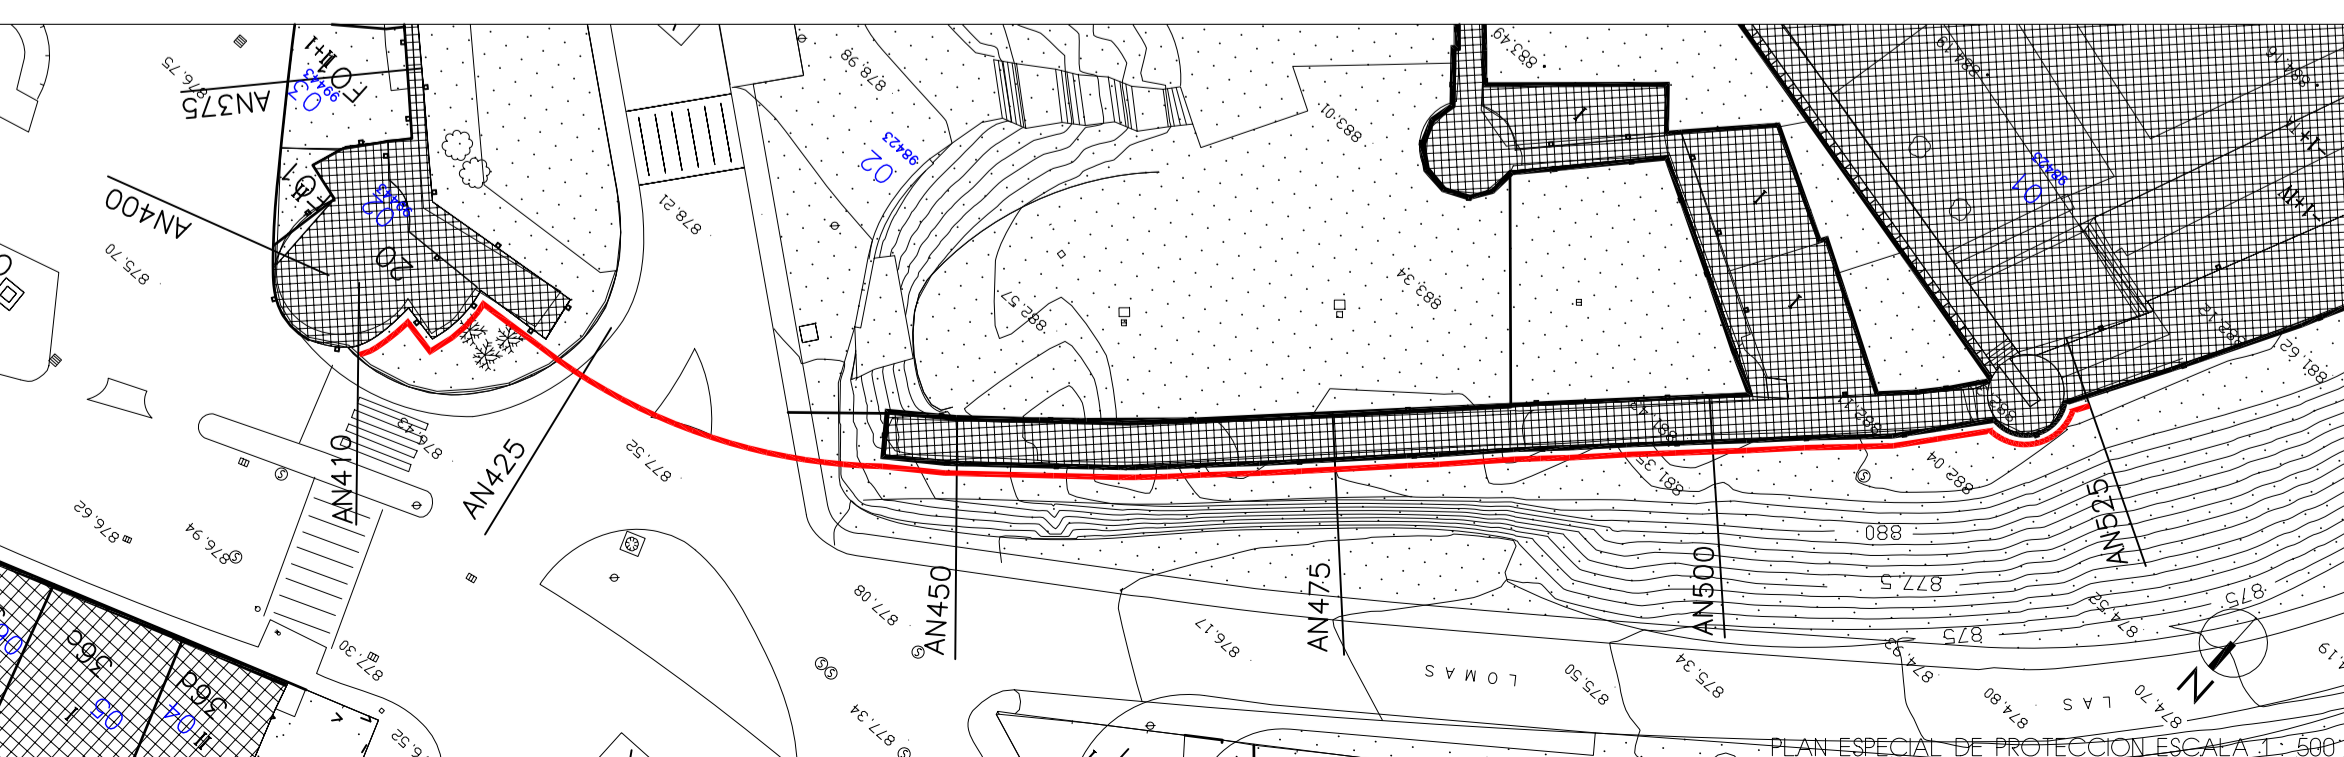
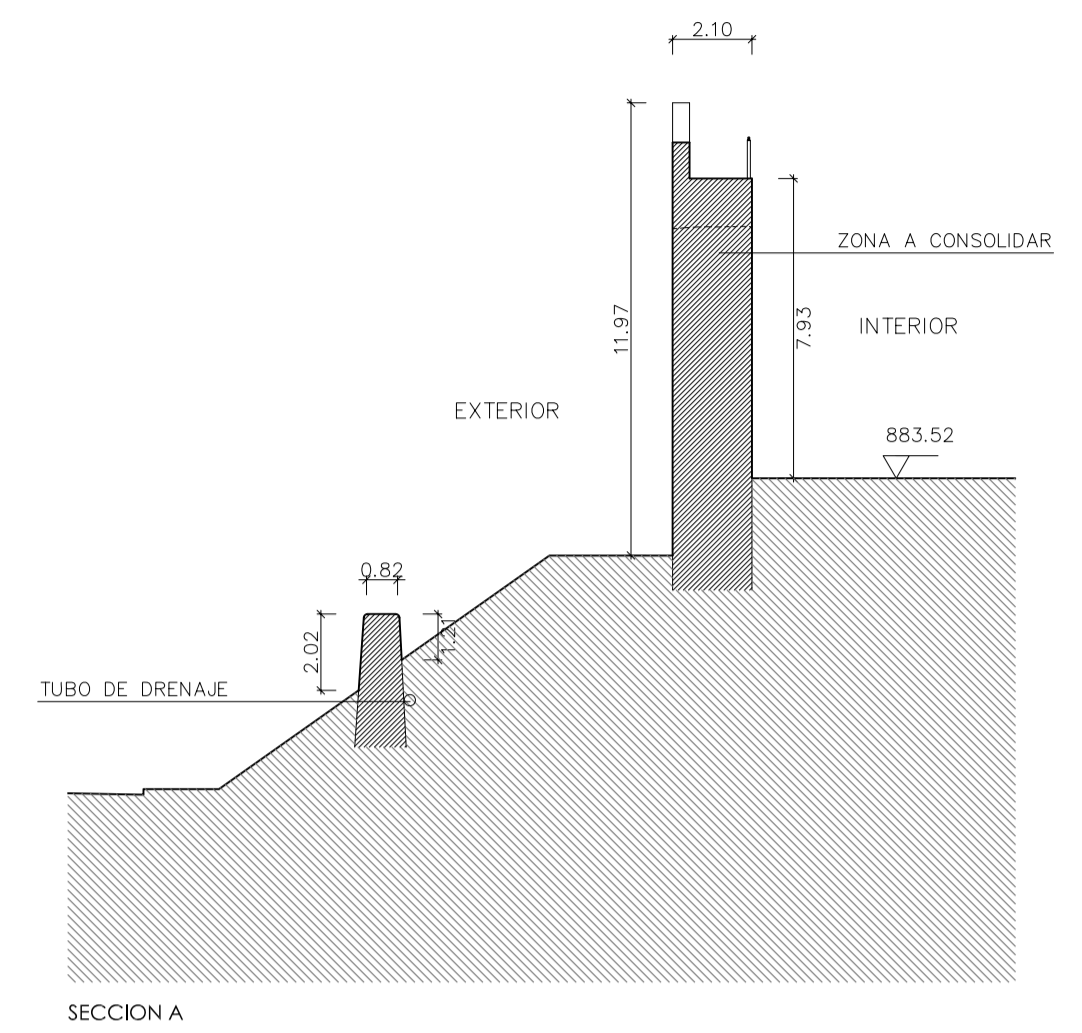
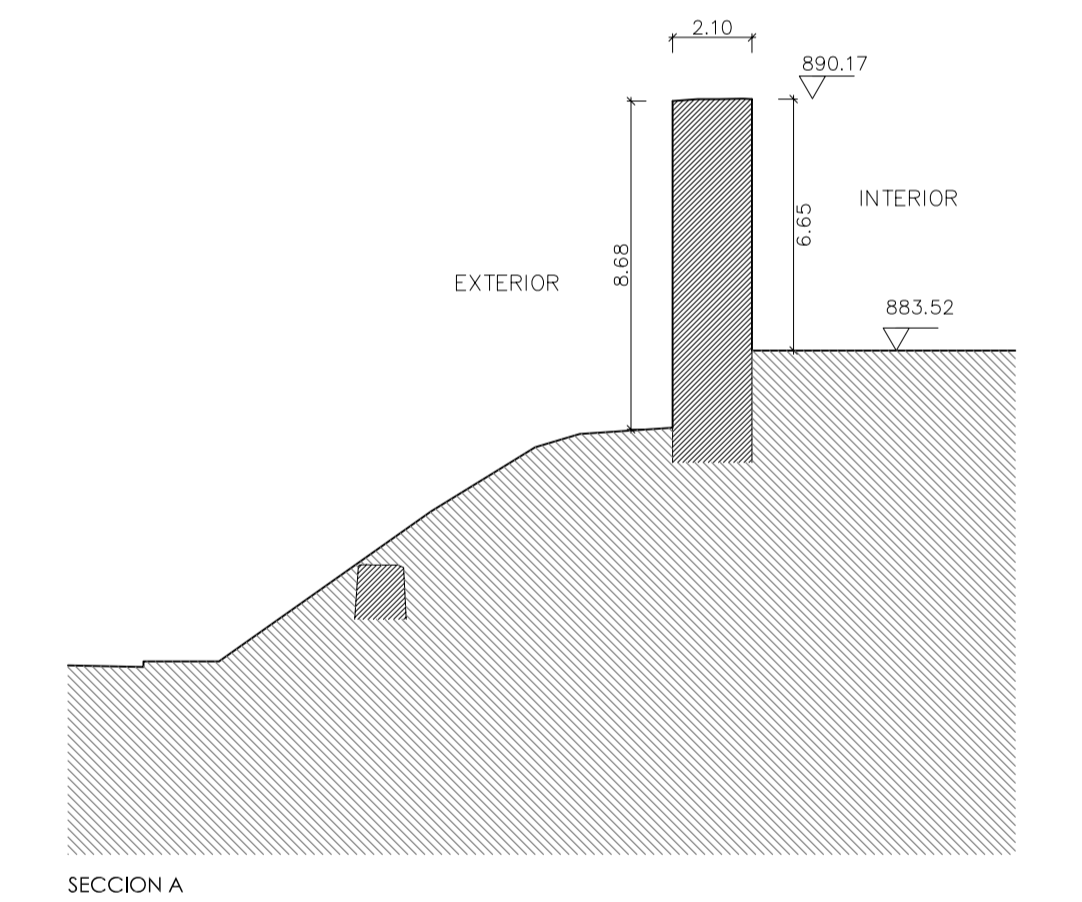
IP.14

INTERVENCION EN PARAMENTOS

PROYECCION EN VERDADERA MAGNITUD DE TODOS LOS LIENZOS
