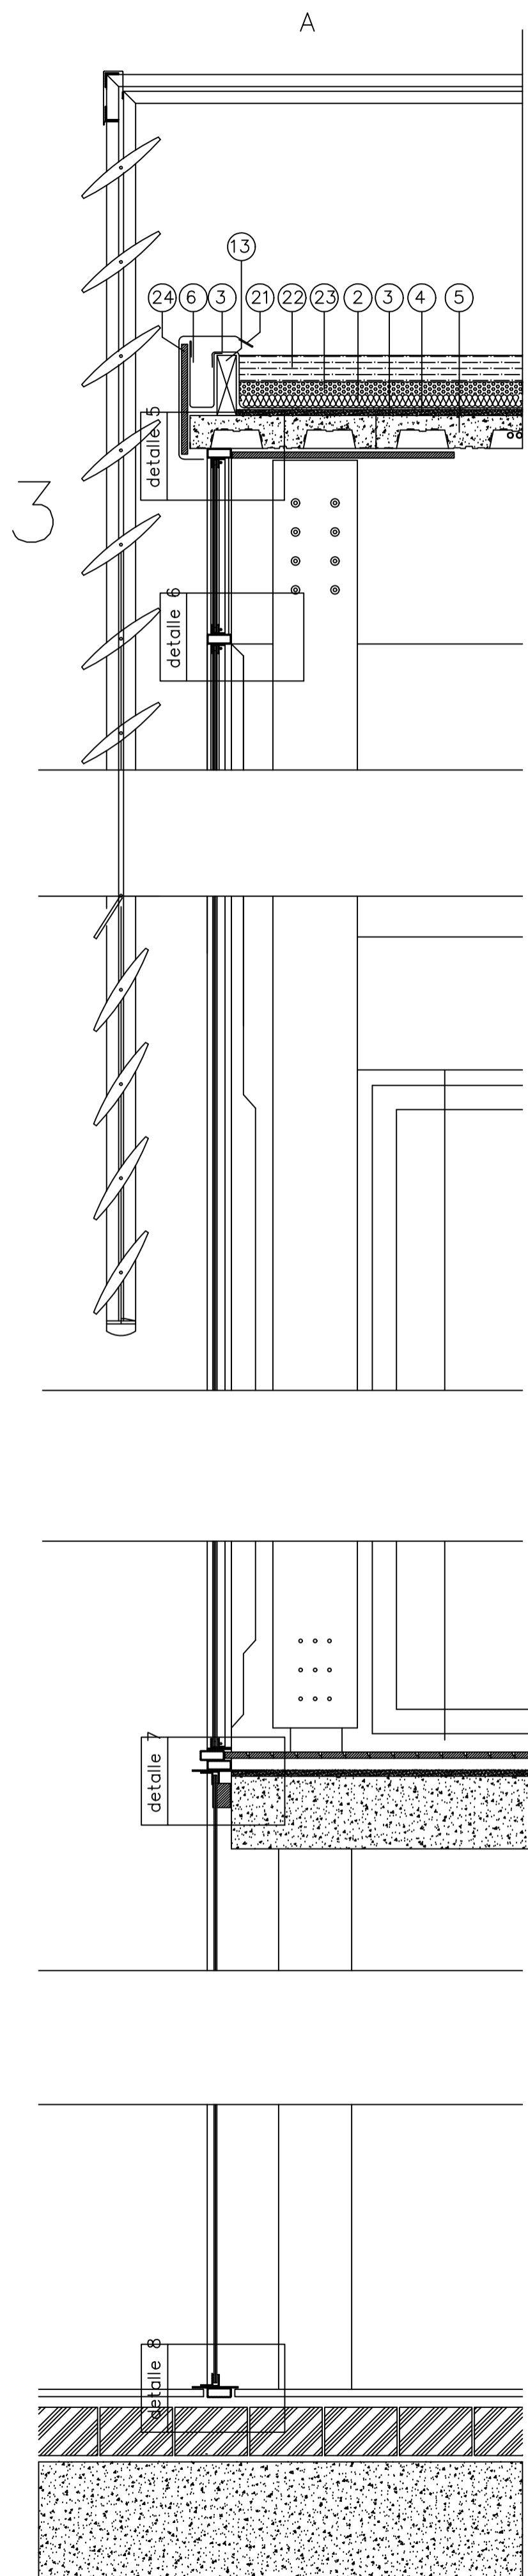
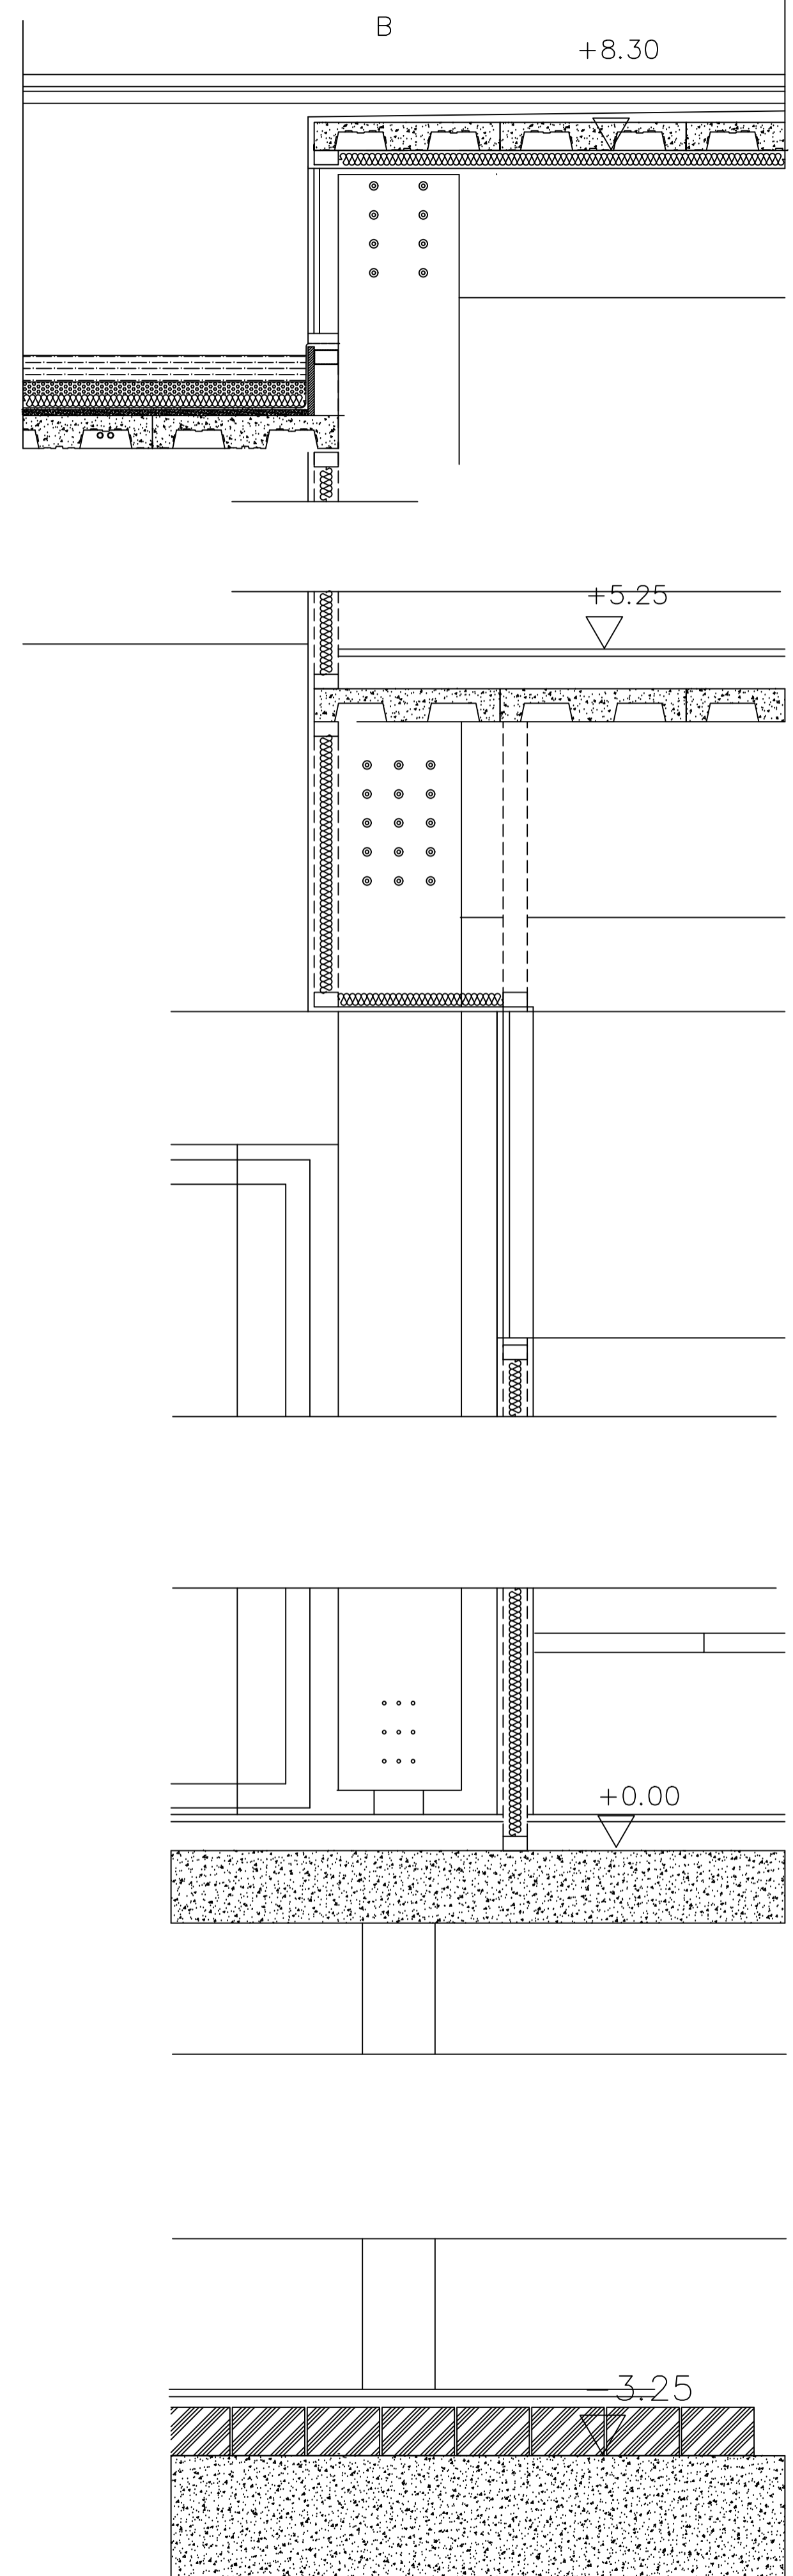
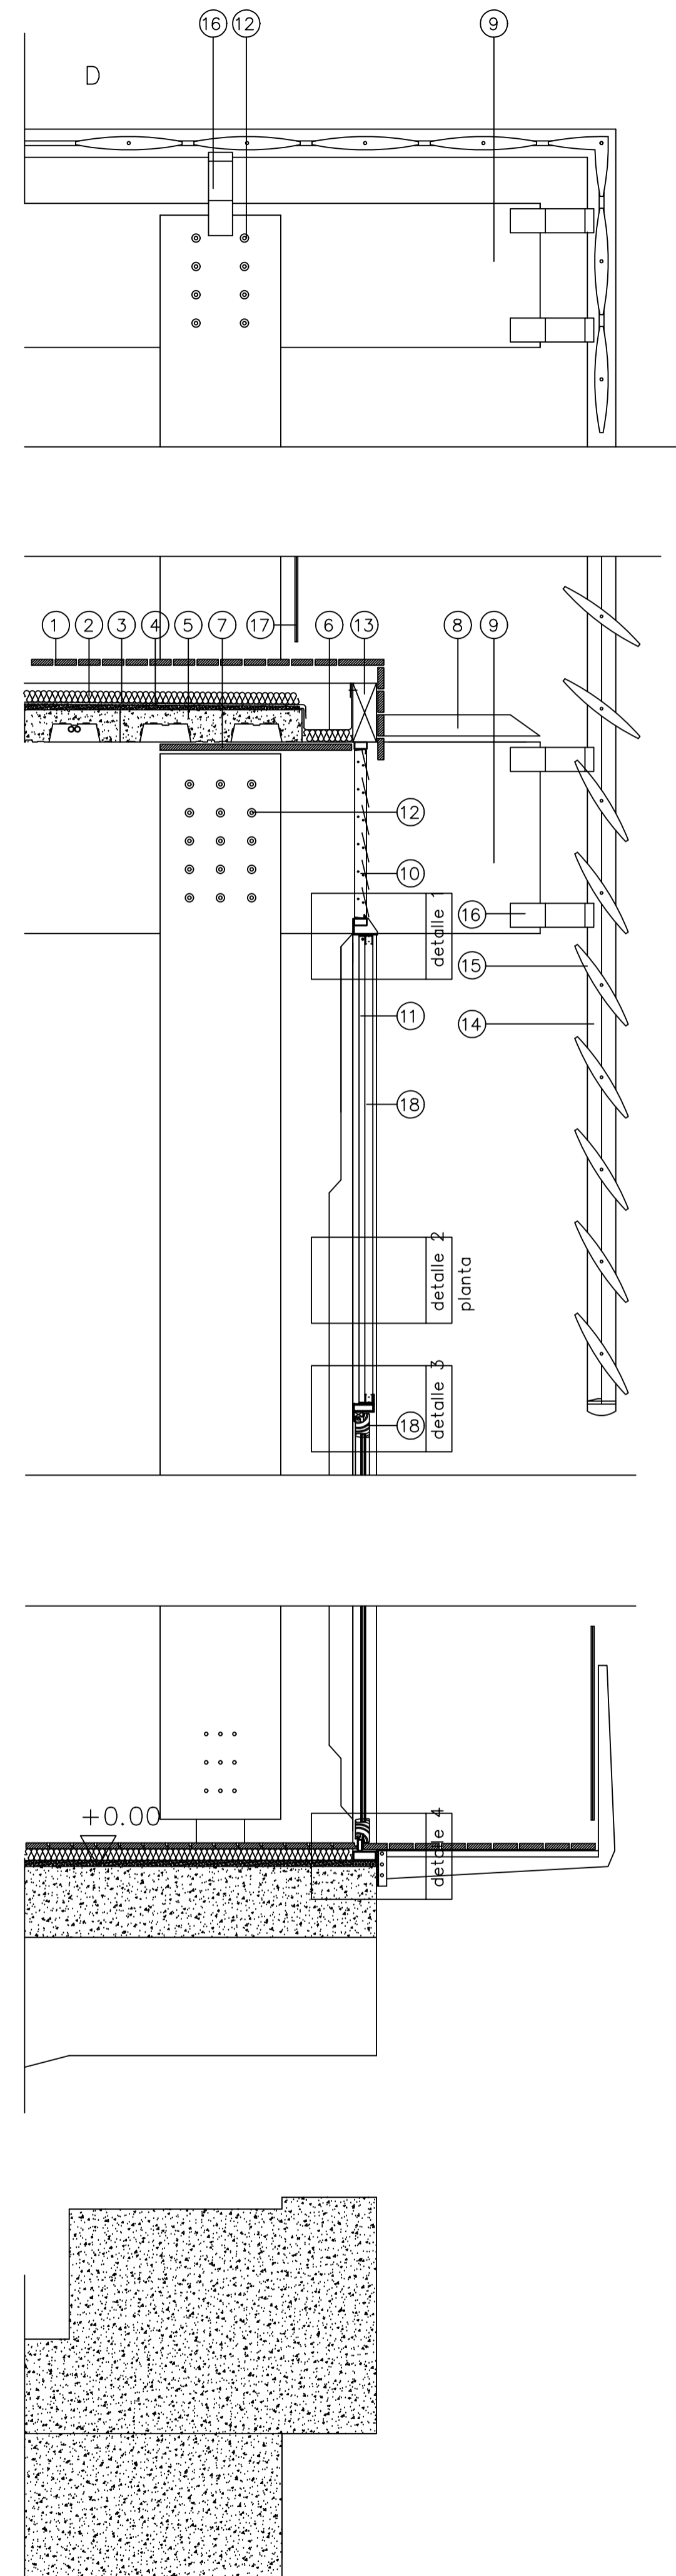
- 1 PAVIMENTO FLOTANTE DE MADERA DE LAPACHO EN LISTONES DE 180 X 9 X 2.5 CM SOBRE ENRASTRELO DE MADERA DE PINO Y JUNTA ABIERTA.
- 2 AISLAMIENTO TERMICO A BASE DE 5 CM. DE POLIESTIRENO EXTRUIDO.

- 3 LAMINA IMPERMEABILIZANTE
- 4 MORTERO ALIGERADO PARA FORMACION DE PENDIENTES 1%.
- 5 FORJADO IN SITU MIXTO DE CHAPA GALVANIZADA COLABORANTE TIPO ACERLIA 76/381 DE 1MM ESPESOR CON FIJACIONES GALVANIZADAS Y CAPA HORMIGON DE 7 CM. COM MALLAZO DE REPARTO ELECTROSOLDADO.

- 6 CANALON CORRIDO DE CHAPA GALVANIZADA
- 7 FALSO TECHO-REMATE DE FORJADO. TABLERO TIPO OBERFLEX PRESTIGE 12 MM
- 8 GARGOLA DE ALUMINIO PARA EVACUACION CANALON CADA 3.60 CENTRADA EN VANOS.

- 9 VIGAS DE MADERA LAMINADA TRATADA EN AUTOCLAVE
- 10 VENTANA TIPO GRAVENT ACCION MANUAL CON MANIVELA HASTA ALTURA SOBRE PAVIMENTO H=2.00 M
- 11 CARPINTERIA A BASE DE PLETINAS DE ALUMINIO CON TRATAMIENTO ALUOCOAT.

- 12 TORNILLERIA DE ACERO GALVANIZADAS EN CALIENTE EN INTERIORES Y DE ACERO INOXIDABLE EN EXTERIORES
- 13 VIGA REMATE DE MADERA LAMINADA DE 25 X 10 CM.
- 14 MONTANTE VERTICAL DE ACERO PARA FIJACION DE LAMAS

- 15 LAMAS ORIENTABLES DE COBRE 1.2MM DE 45 CM DE CANTO Y 3.60M DE LUZ ENTRE EJES. CONTROL ELECTRONICO.
- 16 FIJACION DE MONTANTES A ESTRUCTURA DE MADERA CON PERFLERIA DE ACERO INOX.

- 17 BARANDILLA DE VIDRIO 3+3 SUJETA A ESTRUCTURA DE MADERA CADA 3.60M Y EN EL CENTRO DEL VANO A PLETINA DE ALUMINIO.
- 18 VIDRIO AISLAGLASS DE SEGURIDAD 6+6/6/3+3

- 19 MONTANTE HORIZONTAL #100.100.15 ACERO GALVANIZADO CON SUJECCIONES A ESTRUCTURA CADA 1.5 M.
- 20 CARPINTERIA DE MADERA DE ROBLE TRATADA CON RESINAS Y ACEITES NATURALES.

- 21 CHAPA DE ACERO GALVANIZADO 1.2MM PINTADA AL OXIRON GRIS.
- 22 ESTANQUE DE AGUA
- 23 LECHO DE GRAVA SELECCIONADA
- 24 TABLERO DM 19MM
