LEYENDA DE INTERVENCIÓN

PR.03

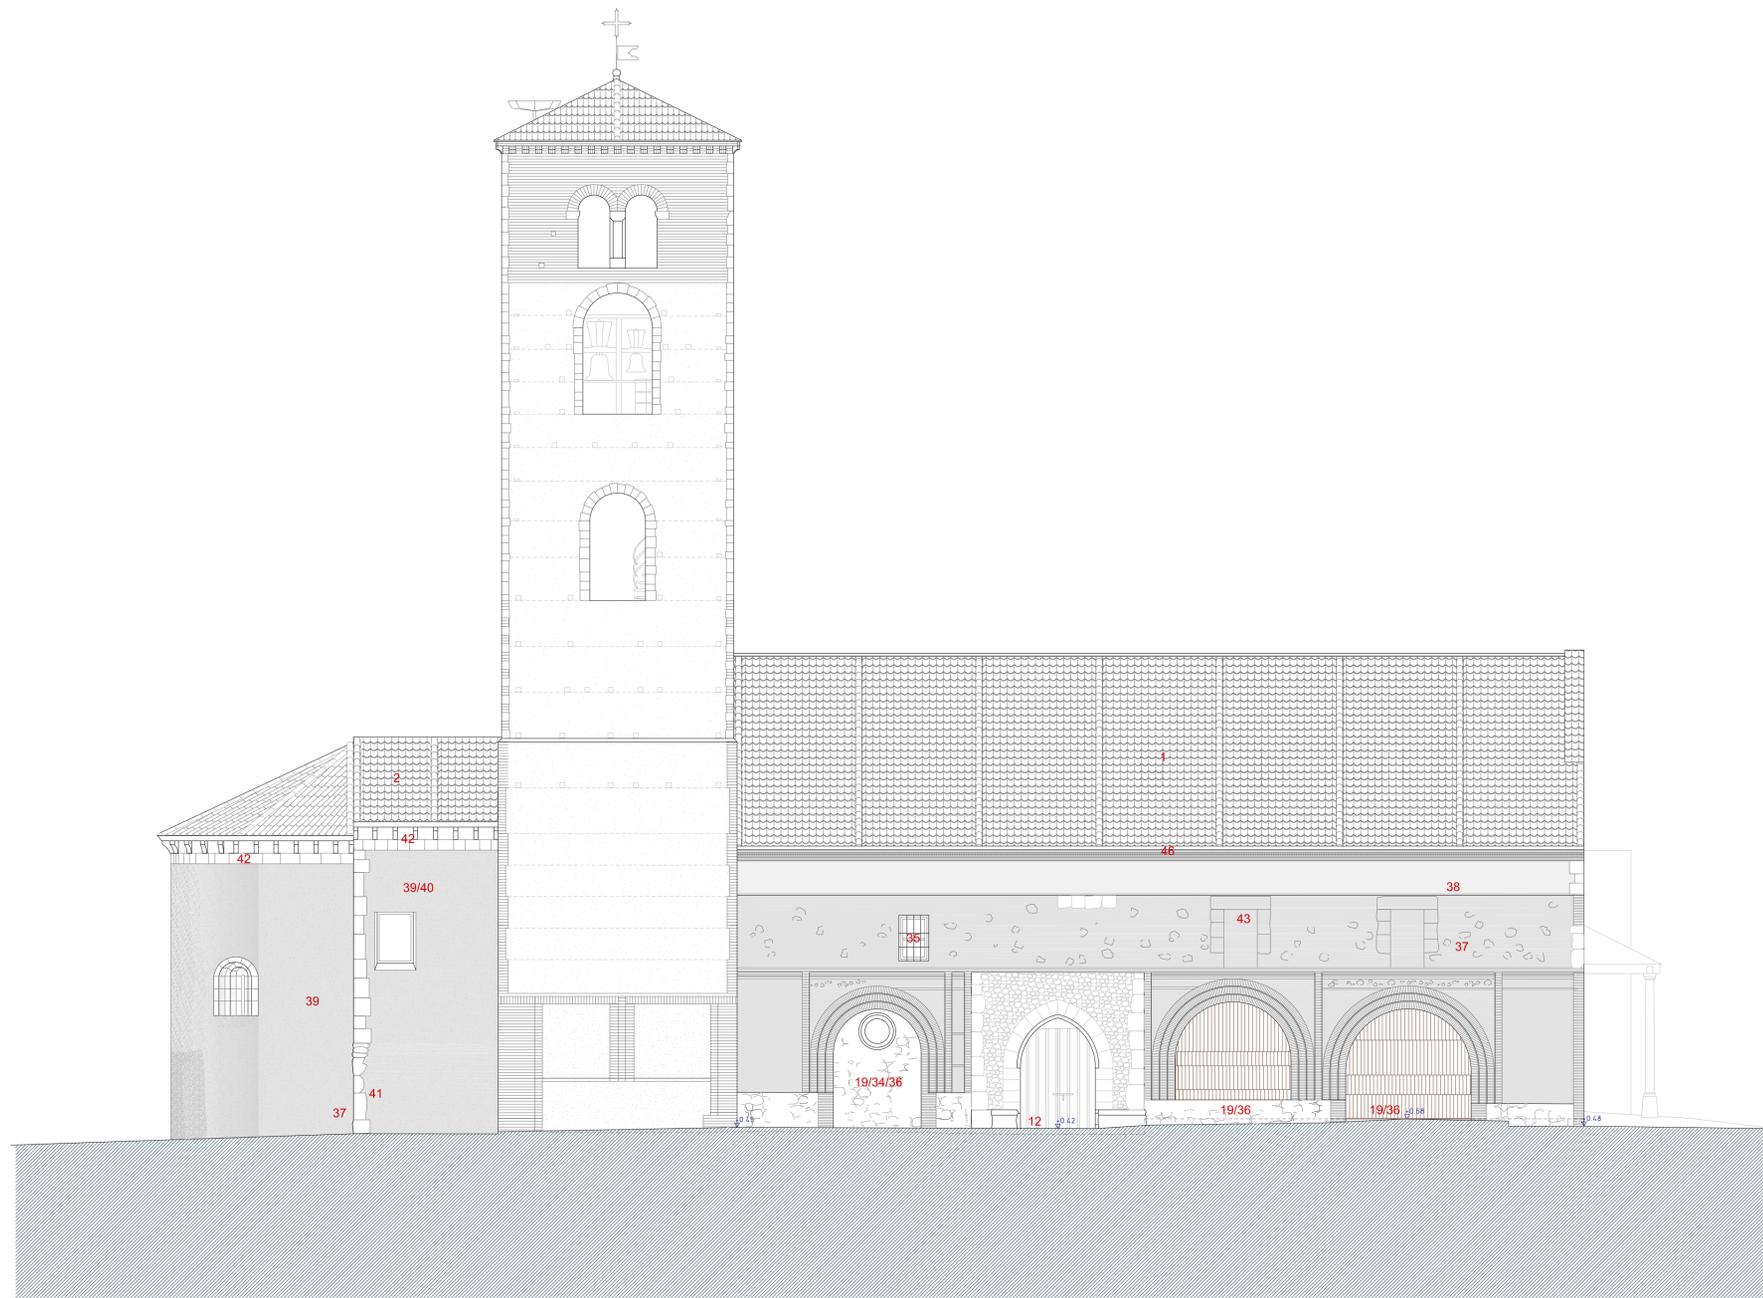
- 1 IMPERMEABILIZACIÓN CON LAMINA ASFÁLTICA TIPO ONDULINE SOBRE SOPORTE EXISTENTE Y REPOSICIÓN DE TEJA EXISTENTE.
- 2 REPOSICIÓN PARCIAL DE ENTABLADO DE RIPIA EN ZONAS DETERIORADAS E IMPERMEABILIZACIÓN IDEM 1.

- 3 REPOSICIÓN TOTAL DE ENTABLADO IDEM 2.
- 4 SUSTITUCIÓN DE LIMA HOYA E INSTALACIÓN DE GÁRGOLAS.
- 5 SUSTITUCIÓN DE CANALÓN Y BAJANTES POR OTROS DE ZINC-TITANIO.

- 6 LEVANTADO DE PAVIMENTO Y SUSTITUCIÓN POR PAVIMENTO TRANSPIRABLE DE TIERRA DE JABRE
- 7 RETACADO PROFUNDO DE GRIETAS CON MORTERO DE CAL.
- 8 SUSTITUCIÓN DE ESCALERA DE ACCESO AL CORO.

- 9 REFUERZO DE FORJADO DE MADERA MEDIANTE DUPLICACIÓN DE VIGUETAS CON MADERA LAMINADA.
- 10 REVOCO DESHUMIDIFICANTE LISO EN ZONAS AFECTADAS POR HUMEDADES DE ASCENSIÓN CAPILAR.

- 11 DERRIBO DE FORJADO, TABIQUERÍA Y ACABADOS DE VIVIENDA
- 12 SUSTITUCIÓN DE CARPINTERÍA DE MADERA.
- 13 SUSTITUCIÓN DE SOLADO NO ORIGINAL POR ENLOSADO DE CALIZA SIGUIENDO LA MODULACIÓN DE 14 SOBRE SOLERA DE HORMIGÓN DE CAL.

- 14 REPARACIÓN DE PAVIMENTO EXISTENTE.
- 15 ENLOSADO DE CALIZA EN TRAMA REGULAR SOBRE SOLERA IDEM. ANTERIOR.
- 16 SUSTITUCIÓN DE PAVIMENTO DE CAL POR BALDOSA DE BARRO COCIDO SIMILAR A LA EXISTENTE.

- 17 PICADO Y REPOSICIÓN DE YESOS EN CAPA GRUESA.
- 18 REPOSICIÓN PUNTUAL DE MOLDURAS DESAPARECIDAS.
- 19 APERTURA DE ARQUERÍA EXISTENTE, PICADO CUIDADOSO DE REVESTIMIENTOS ADHERIDOS Y RESTAURACIÓN DEL ELEMENTO MEDIANTE SUSTITUCIÓN DE PIEZAS DETERIORADAS Y REPOSICIÓN DE REJUNTADOS.

- 20 RELLENO DE HUECO DE MURO CON FÁBRICA DE MAMPOSTERÍA.
- 21 RESTAURACIÓN DE LA BARANDA CON SUSTITUCIÓN DEL PASAMANOS
- 22 SUSTITUCIÓN DEL TABIQUE POR MAMPARA LIGERA.

- 28 REPARACIÓN PUNTUAL DE ELEMENTOS ESTRUCTURALES DETERIORADOS
- 29 REPARACIÓN DEL ALERO SUSTITUYENDO TABLONES DE MADERA MUY DETERIORADOS.
- 30 SUSTITUCIÓN DE ESTRUCTURA DE MADERA IRRECUPERABLE POR UNA DE MADERA LAMINADA.
