ILUSTRISIMO AYUNTAMIENTO DE LA VILLA DE CUELLAR  
PROYECTO DE EJECUCION MARZO DE 2006 / DIV. FASES DICIEMBRE 2006  
**CONSOLIDACION Y RESTAURACION DE LAS MURALLAS DE CUELLAR (SEGOVIA) . FASE 1**  
FERNANDO NIETO CRIADO, JESUS NIETO CRIADO. ARQUITECTOS

PLANO :  
FASE 1 INTERVENCIONES SINGULARES ESCALA 1 : 100

IS.20 PUERTA Y TORRE DE SANTIAGO

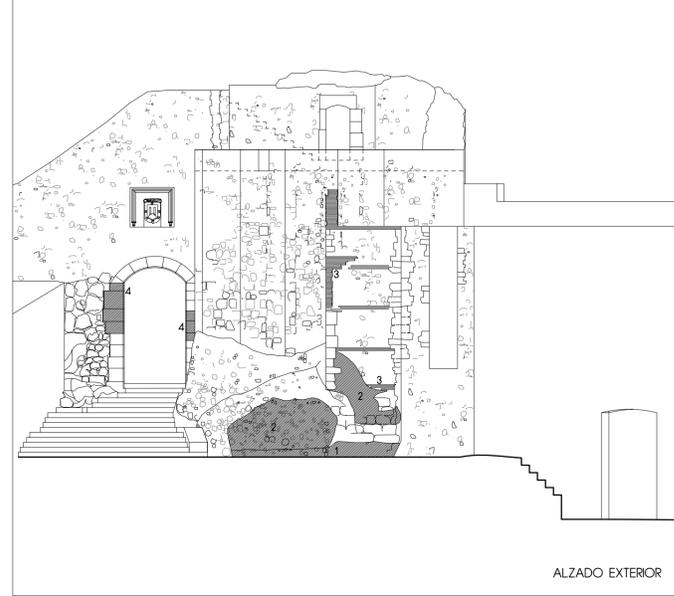
PROPUESTA  
ESTADO ACTUAL  
ALZADO EXTERIOR

- 1- RECALCE POR BATACHES CON ZAPATA DE HORMIGON Y FABRICA DE SILLAREJO
- 2- SUSTITUCION DE APLICADO INAPROPIADO POR MAMPUESTO O SILLAREJO
- 3- RESTITUCION DE LAS VERDUGADAS DE LADRILLO DESAPARECIDAS
- 4- RECOMPOSICION VOLUMETRICA DE SILLARES DETERIORADOS CON MORTERO DE CAL, LIGANTES EPOXIDICOS Y VARILLAS DE ACERO INOXIDABLE, RESTITUYENDO LA TEXTURA ORIGINAL
- 5- RESTITUCION DE MAMPOSTERIA EN ESQUINA
