Iglesia de Santiago
CEZURA (PALENCIA)

FASES CONSTRUCTIVAS

HISTORIADOR: ALVARO TOVAR NUÑEZ

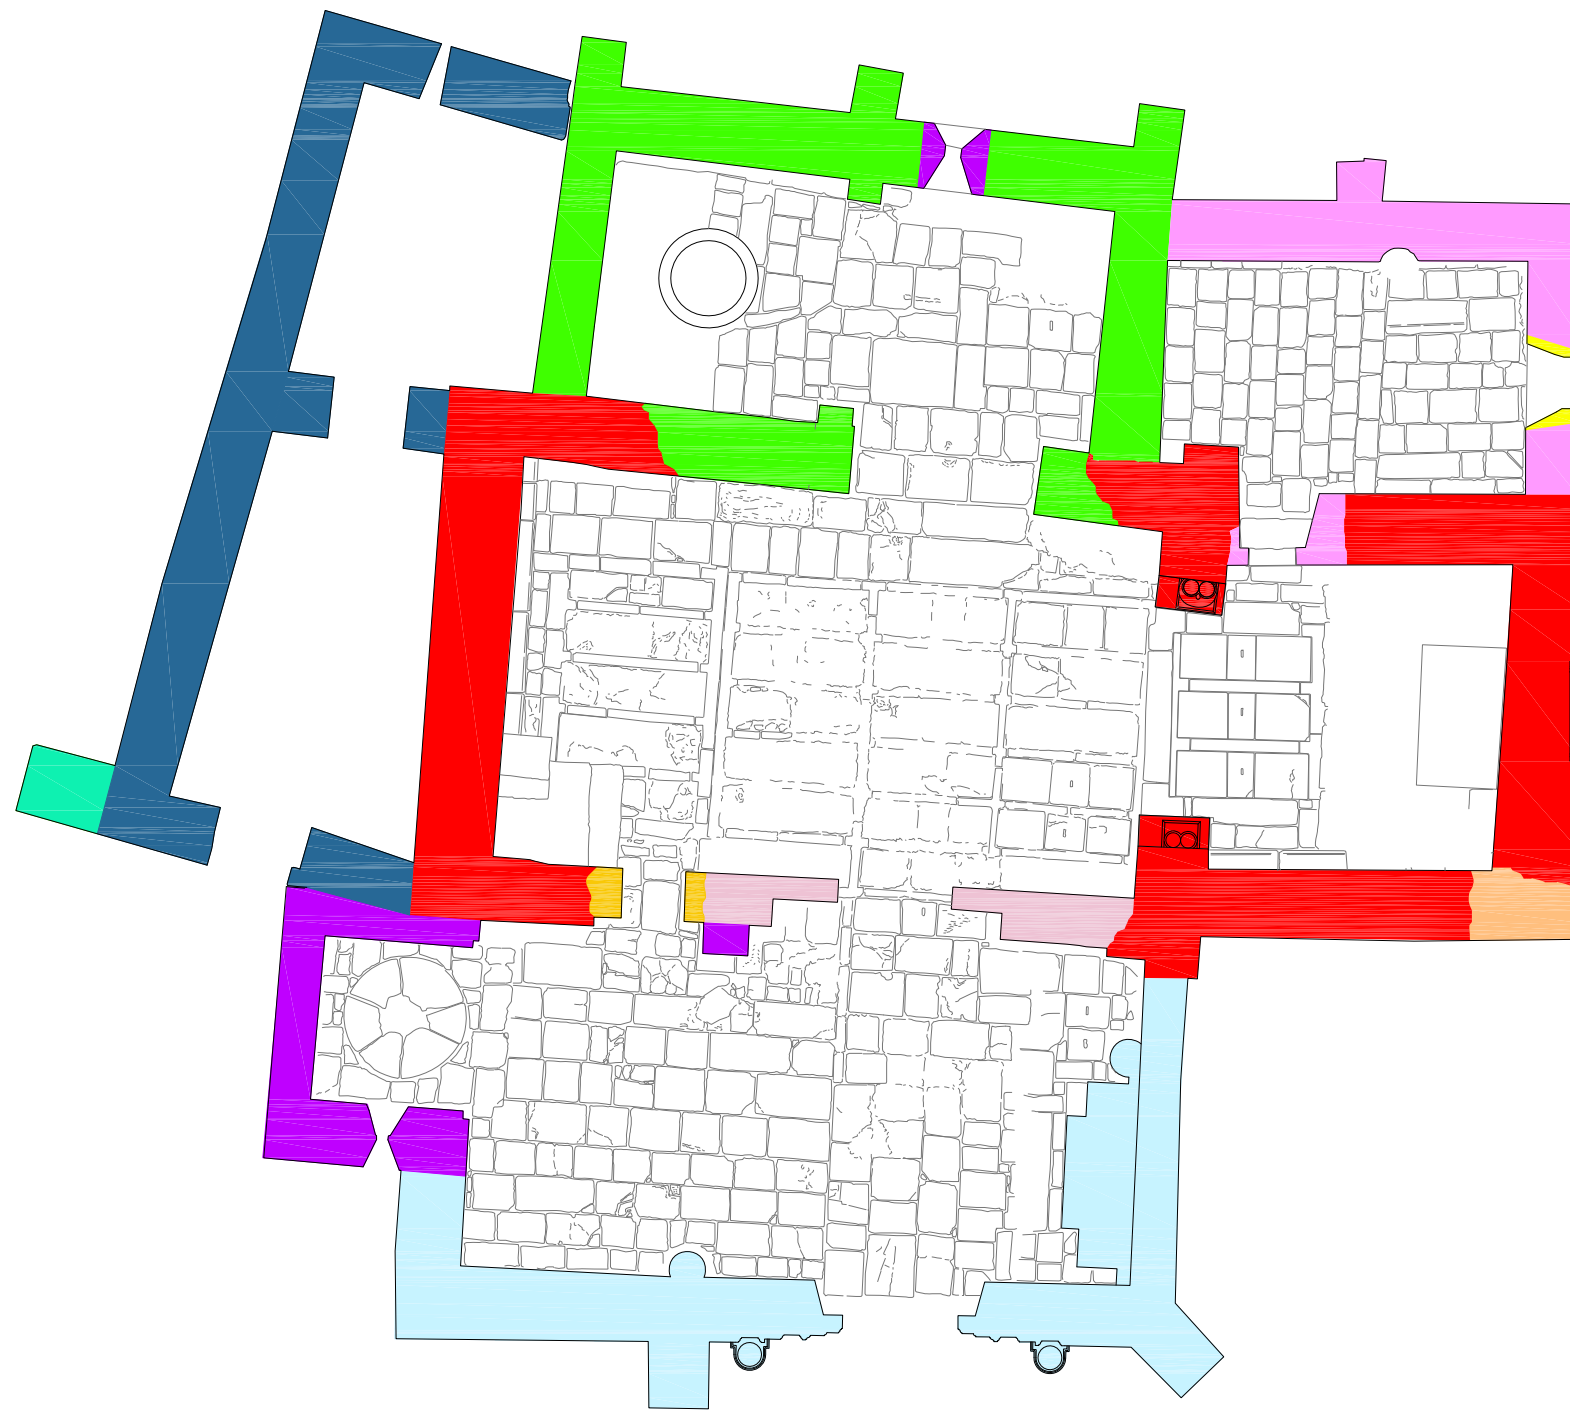
PLANTA

- Fase Románica (Mediados S. XII)
- Construcción nave lateral (S. XIV)
- Construcción capilla (Mediados S. XIV)
- Arreglo esquina abside (Indeterminado, Posterior S. XIV)
- Levantamiento casa lado Oeste (Finales S.XV)
- Baptisterio y ventanas (Finales S. XV)
- Acceso coro (S.XVI)
- Levantamiento pórtico (Hacia 1600)
- Arco de acceso (Principios S.XVII)
- Contrafuerte para torre (S:XVII)
